AMSLER, P., Suisse

ASSAINISSEMENT D'UNE VOIE FERREE A L'AIDE DE GEOTEXTILE

RAILWAY TRACK MAINTENANCE USING GEOTEXTILE

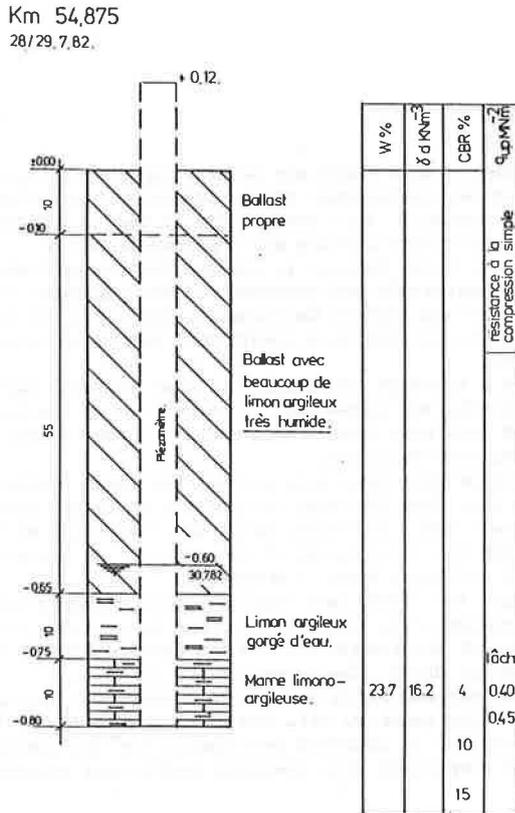
Fig. 1a
Profil géotechnique

Deux profils de terrain typiques sont présentés dans les figures 1a et 1b. Le profil du km. 54.875 (fig. 1a) est caractéristique pour un tronçon de voie reposant sur une masse molassique limono-argileuse de type CL (classification USCS), résistante à l'état naturel (10 % < CBR < 15 %) mais ramollie en surface par l'eau retenue à la base du ballast (CBR environ 4 %). La courbe granulométrique de la même rencontrée est représentée dans la figure 2.

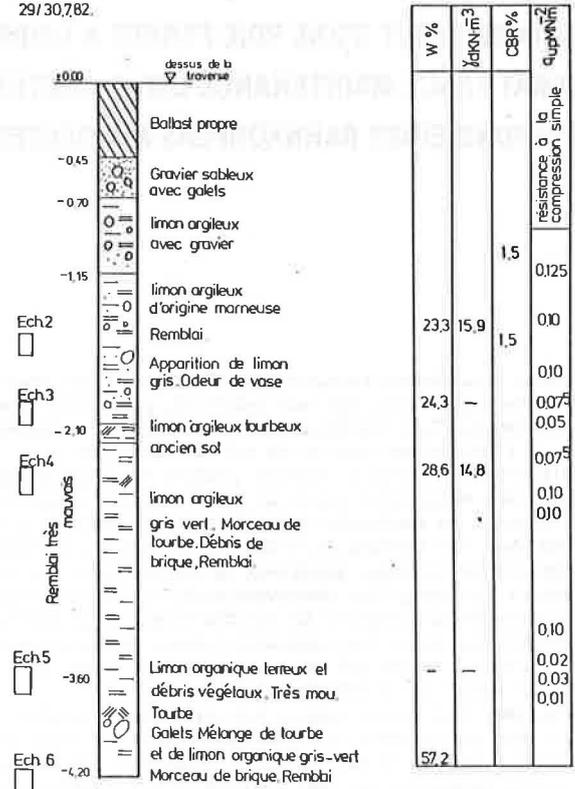
Fig. 1b
Profil géotechnique

L'épaisseur du ballast de 65 cm., partiellement polluée (granulométrie, voir figure 2) par des remontées de fines, montre que ce dernier a été rechargé à plusieurs reprises. Seule la dernière couche, mise tout récemment en surface, n'est pas encore polluée. La pose d'un piézomètre (tube PVC perforé) permet de constater la présence d'eau à la base du ballast. Le profil du km. 57.520 (figure 1b) représente la coupe typique d'une voie fondée sur un remblai de très mauvaise qualité, constitué de limon argileux ramolli mélangé à des matériaux organiques (tourbe et terre). 57.2 % de teneur en eau naturelle représente un sol imbibé d'eau, totalement saturé.

Km 57,520 Etude profonde
29/30,7.82.

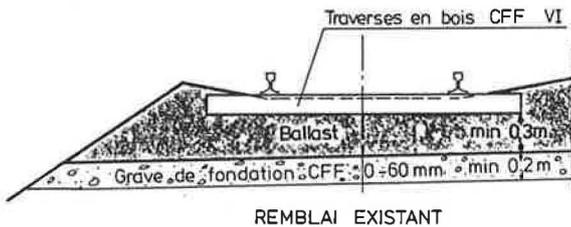
Fig. 3
Profil normal traditionnel

Le profil normal traditionnel, appliqué par les CFF pour le genre de réfection prévu, comporte la pose d'une sous-couche de grave de fondation 0 ÷ 60 mm. de 20 centimètres d'épaisseur posée directement sur la forme du terrain naturel (voir figure 3). Cette sous-couche sert de base à la couche de ballast dont l'épaisseur atteint un minimum de 30 cm. sous les traverses. Une canalisation longitudinale n'est pas prévue de façon systématique. C'est selon ce profil normal que la voie Versoix-Genève a été "réfectionnée" en 1982.

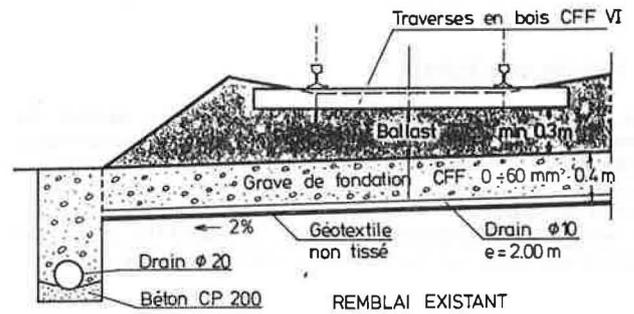
Fig. 4
Profil normal proposé

En fonction des résultats de l'étude géotechnique exécutée sous la voie Genève-Versoix, le nouveau profil normal représenté à la figure 4 a été proposé. Il a été établi dans l'optique de répondre aux critères suivants :

1. filtrer les matériaux de granulométries différentes, en particulier le sol naturel et la couche de grave de fondation pour éviter la remontée des fines, phénomène favorisé par l'effet de "pompage" provoqué par le passage des trains,
2. drainer la surface du sol naturel étanche (remblai limono-argileux ou marnes molassiques) pour éviter un ramollissement et toute perte de portance au niveau de la forme du terrain,
2. évacuer les eaux longitudinalement dans l'entre-voie ou à l'extérieur des voies,
4. renforcer la superstructure dans toute la mesure du possible.

La mise en place d'un géotextile non tissé dans l'interface remblai existant - grave de fondation permet de satisfaire aux critères 1, 2 et 4.

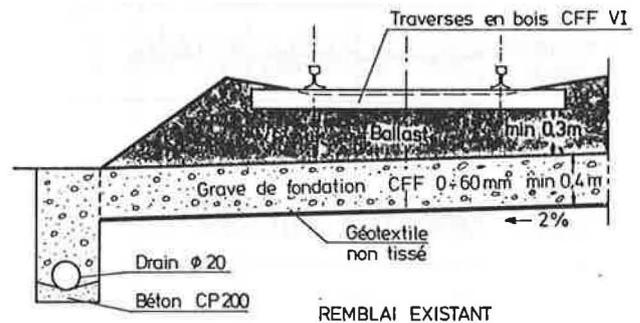
Fig. 5
Profil normal simplifié
(sans drains transversaux)

La pose de tuyaux drainants transversaux sur le géotextile, à raison d'un tuyau tous les 2 mètres, a pour but de favoriser l'évacuation des eaux au niveau de la forme du terrain (critère 2). Les équipes de voies n'ont cependant pas été à même d'exécuter les travaux selon le profil proposé. Effectués de nuit, comme pour la campagne de reconnaissance, sur des tronçons de voie de 72 mètres de longueur, les travaux n'ont pas pu inclure la pose de tuyaux de drainage transversaux, car le temps à disposition était insuffisant. Le profil exécuté sur Genève-Versoix correspond donc au profil normal simplifié tel qu'il est représenté dans la figure 5.

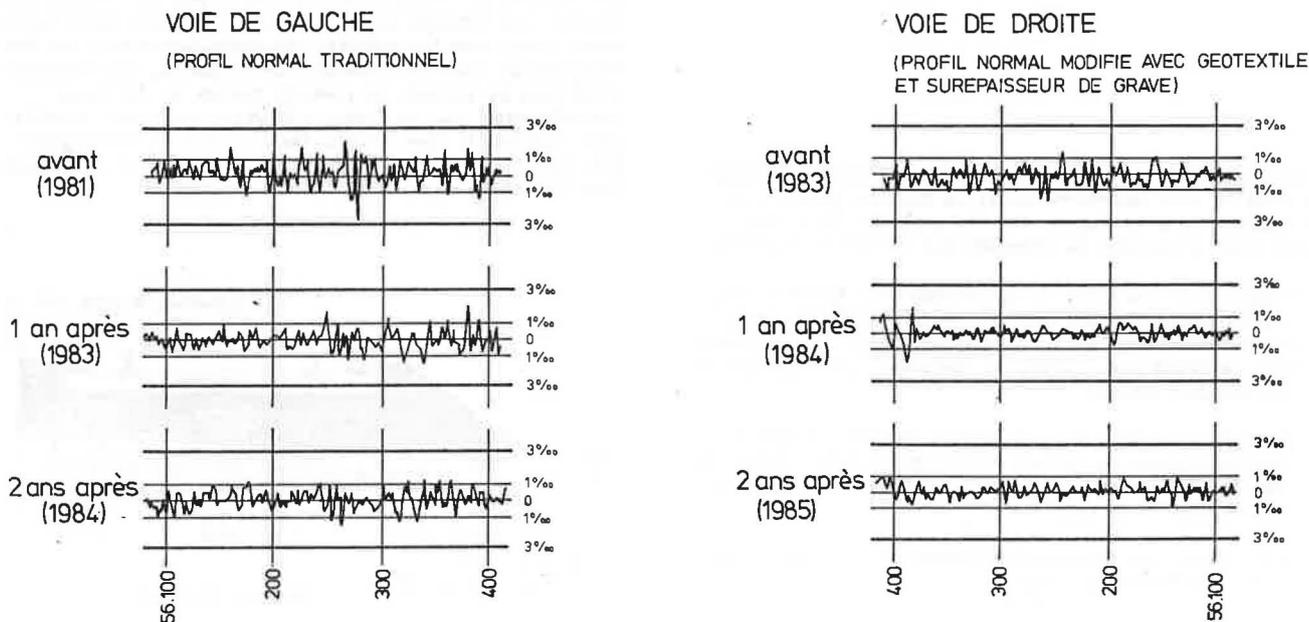
Fig. 6
Relevés de la voiture de mesure
Km 56.100 à 56.400

Tronçon km. 56.100 à 56.400 :

Il s'agit d'un tronçon de voies en tranchée. Les voies sont fondées sur la même molassique.

Alors que pour le profil traditionnel, les déformations réapparaissent après 2 ans déjà, voir même 1 an pour le premier exemple, le comportement de la voie sur profil modifié reste bon.

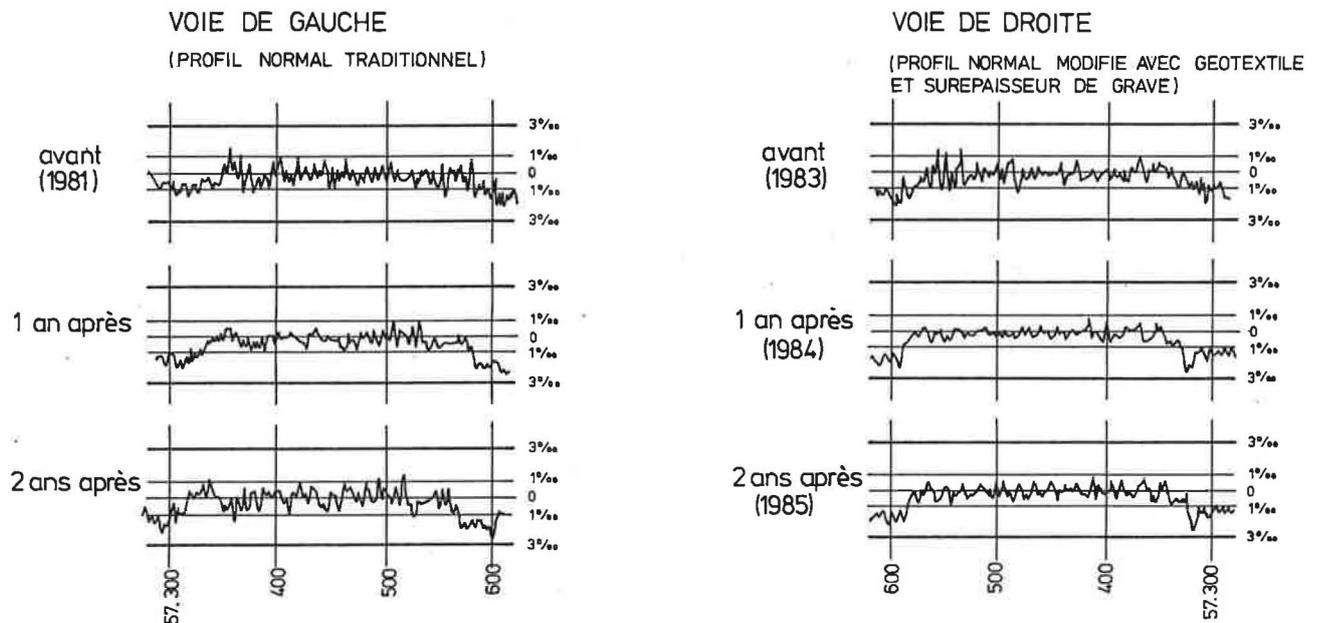
Relevés de la voiture de mesure
Km 57.300 à 57.600

Tronçon km. 57.300 à 57.600 :

Sur ce tronçon, les voies sont fondées sur un remblai de mauvaise qualité.

Les graphiques présentés permettent de constater que, si les déformations des deux voies étaient similaires avant les travaux, elles ne le sont plus après. La voie reconstruite selon le nouveau profil type proposé résiste mieux et d'après les graphiques présentés, il apparaît que l'amélioration est durable.
