Muro mecánicamente estabilizado con geotextil, caso Kiener

N.A. Vergara, GeoGreen Engineering, Panama

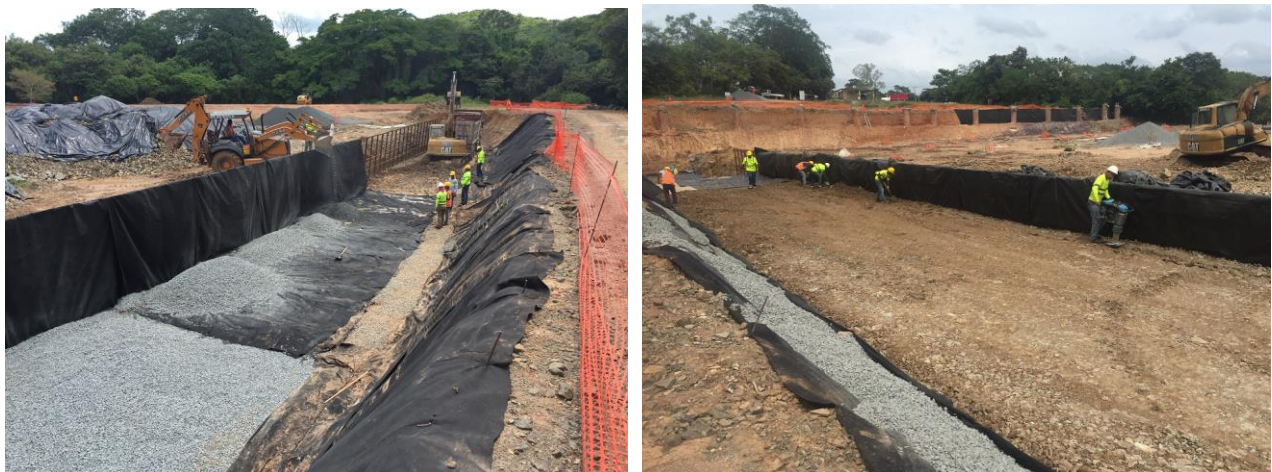
Figura 2. Construcción de elementos de drenaje en el fondo y espalda de los muros.

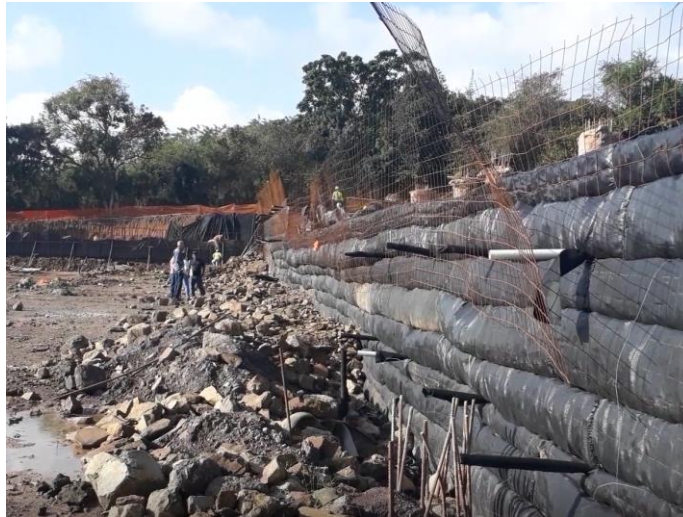
Una vez comenzado los trabajos, los rendimientos fueron de acuerdo con lo planificado y para sostener temporalmente la fachada y evitar las deformaciones por compactación se utilizaron formaletas metálicas complementadas con formaletas de madera en algunos sectores. En octubre del 2018 se presentó una tormenta con duración de varios días en los cuales no se pudo acceder al sitio de trabajo. Una vez que se tuvo acceso a los puntos, se retiraron las formaletas metálicas para continuar los trabajos en las capas superiores; sin embargo, las formaletas de madera quedaron embebidas en lodos y al ser retiradas la fachada cedió unos centímetros provocando deformaciones que tuvieron que ser reparadas.

Figura 3. Imágenes de capas deformadas al retirar las formaletas de madera.

Si bien es cierto la fachada de los muros en suelo reforzado no forman parte del aporte de resistencia y las mismas serían cubiertas con mortero, tanto la inspección como el contratista decidieron realizar reparaciones para cumplir con los términos contractuales y se procedió a retirar el material de la fachada, verificar la resistencia producto de la compactación en el cuerpo del muro y reparar mediante el cosido de las secciones que fueron abiertas. Para tal efecto, se hizo necesaria la aprobación del proceso por el representante de la fábrica de los geotextiles, quien avaló el procedimiento para que fuera aceptado por la inspección.

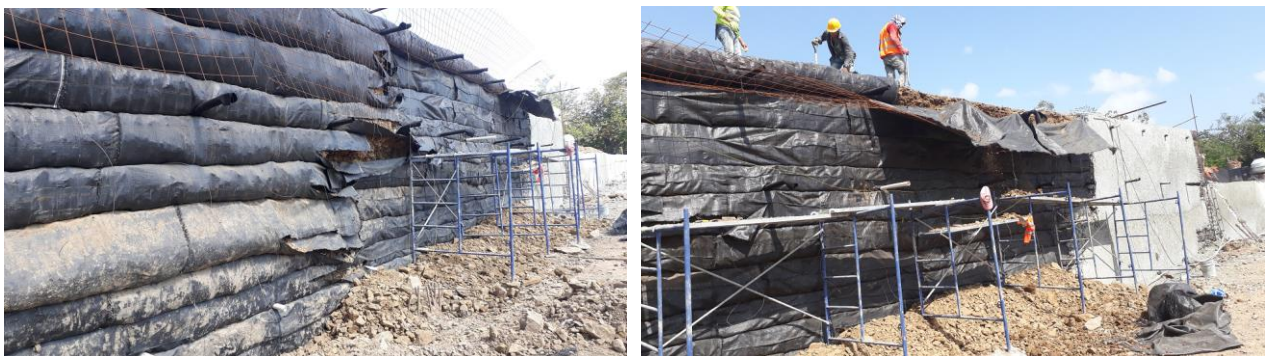
Figura 4. Imágenes del proceso de reparación de fachada.

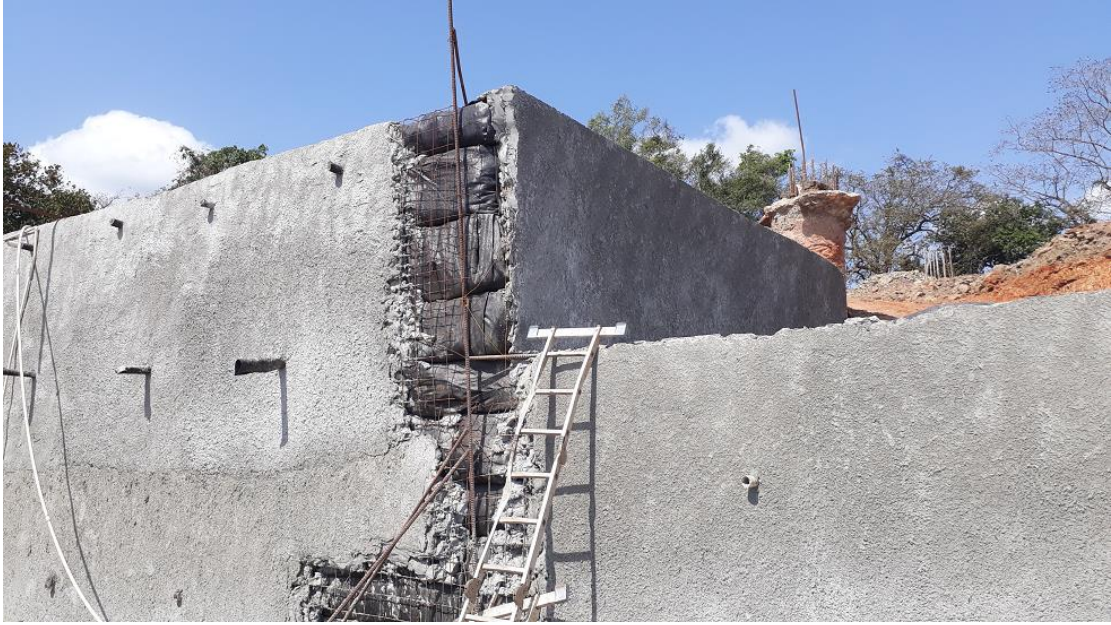
Figura 5. Imágenes del revestimiento de la fachada con mortero.

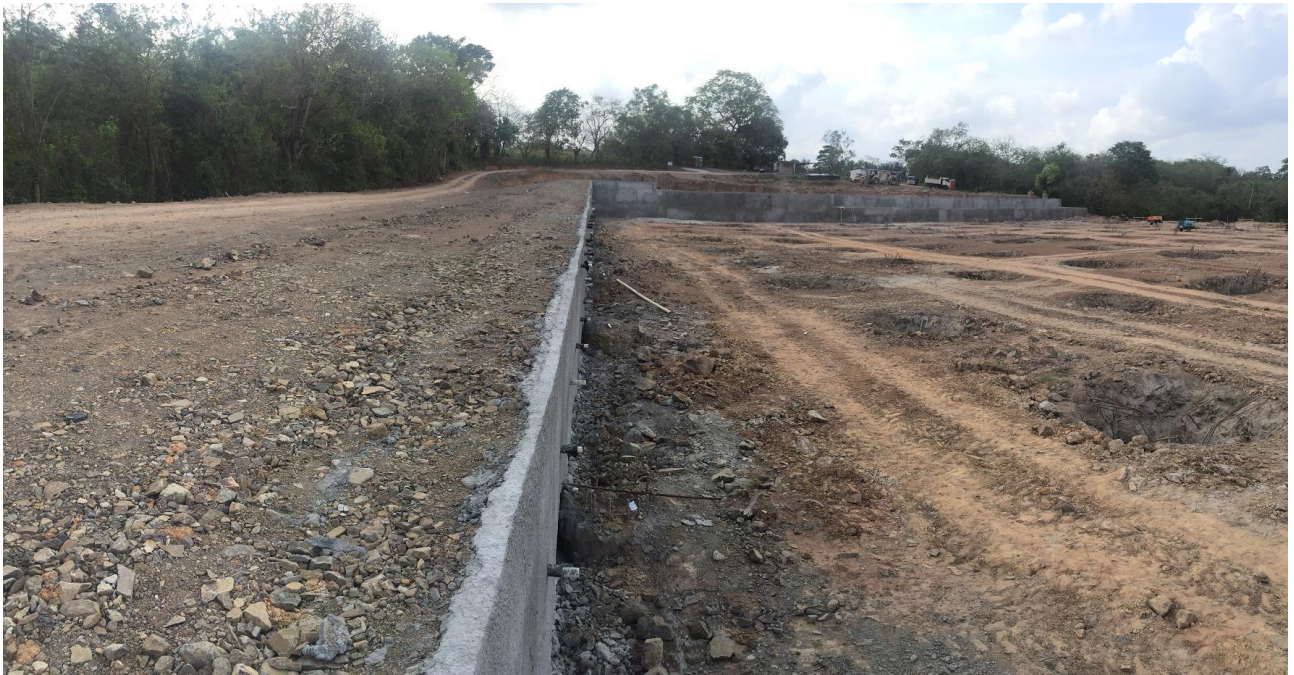
Figura 6. Imágenes del alineamiento de los muros terminados.
