Refuerzo de la subrasante con geotextil tejido drenante en la repavimentación del circuito de la UDLAP

R. Reyes-Ramírez, Universidad de las Américas Puebla, Puebla, México

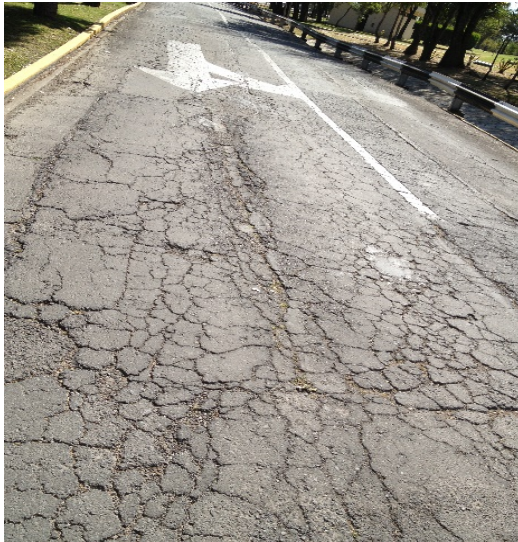
a) Piel de cocodrilo

Figura 2. Deterioros en el pavimento.

Finalmente, la carpeta asfáltica de 5.0 a 10 cm. de espesor, como se mostró en la figura 2, está completamente fatigada e invariablemente se desechará.

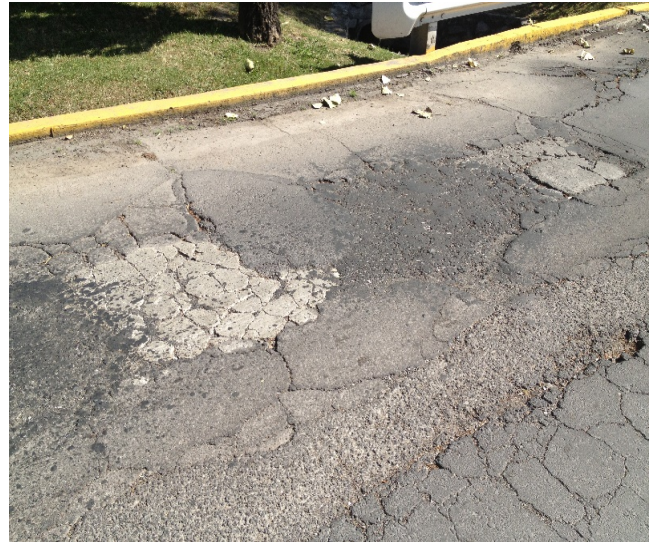
b) Bacheo y deformaciones

Este deterioro superficial parecía ser consecuencia del envejecimiento de la carpeta, pero no necesariamente un deterioro en la estructura del pavimento, salvo en la zona del 1+300 al 1+6000 donde las deformaciones (ondulaciones longitudinales) son muy severas, por esta razón se recomendó realizar un estudio de las condiciones generales del pavimento y sondeos que indiquen las condiciones de la estructura.

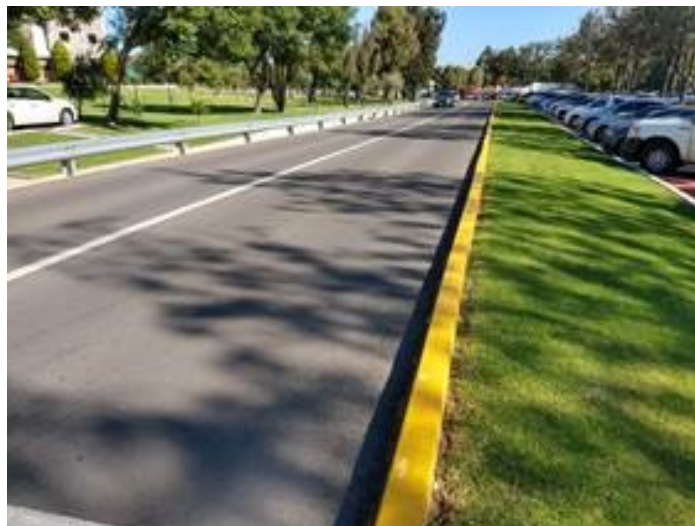
Los trabajos se realizaron en de la segunda quincena de diciembre de 2015 a la primera quincena de 2016 y el comportamiento general del circuito es hay todavía satisfactorio en la zona de sobrecarpeta y en la zona de deformaciones como se puede observar en la figura 4 es muy buena solo en el km 1+450 se observa un aligera deformación que dadas las condiciones de trabajo y las restricciones podemos calificar como satisfactoria.

Figure 4. Tramo de deformaciones en la actualidad (octubre de 2019).

Se realizó un diseño considerando que no se podía excavar más de 60 cm, por lo tanto, la sección propuesta fue hacer caja, conformar el terreno natural y compactarlo, colocar un geotextil tejido, colocar una subrasante de 40 cm, una base hidráulica de 20 cm y una carpeta de 5 cm con un módulo elástico de 2500 Mpa.

Se hizo la caja en la zona de deformaciones se conformó el terreno natural y cuando se quiso compactar el suelo se deformaba con el vibrocompactador, por lo que la compactación se hizo sin accionar la vibración del compactador, una vez compactada la cama del corte de la caja se colocó el geotextil tejido, enseguida se colocó la primera capa de subrasante y cuando entro el vibrocompactador pudo hacer su trabajo de manera regular, esto llamo la atención del constructor y tomaron la decisión de utilizar también el geotextil tejido en el tramo del km 1+300 al km 1+450. Terminaron de construir la subrasante, colocaron la base hidráulica y la carpeta.
