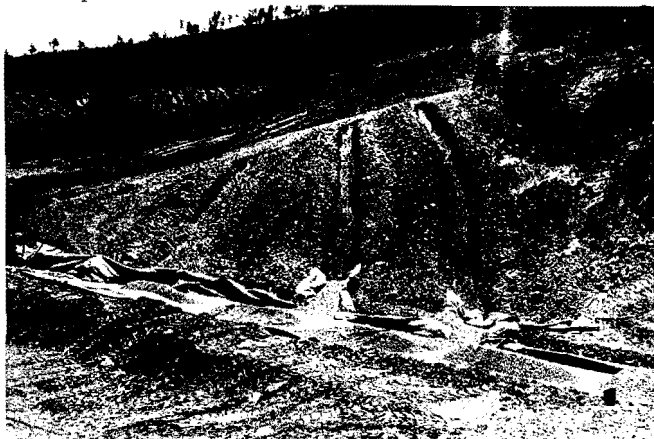
Fig. 2 - Drain aval : vue d'un collecteur et de trois tranchées. Ces tranchées ont été ensuite revêtues de textile et remplies de gravier, comme le collecteur. Ensuite collecteur et tranchées ont été recouverts de textile et le tout a été recouvert par la terre compactée constituant la partie aval du barrage

Les mesures de débit ont donné une valeur moyenne de 155 l/h (3.7 m³/jour). L'eau a toujours coulé parfaitement claire sauf les premiers jours où quelques traces de suspensions ont pu être remarquées. Un seul incident notable s'est produit : dès la première année, l'érosion de la rive gauche de la vallée a provoqué une accumulation de particules fines (silts, argiles) qui ont obstrué la sortie du drain. A cette occasion, des particules de silt et d'argile ont probablement pénétré dans le drain. Il a alors fallu nettoyer le pied aval du barrage et construire, autour de la sortie du drain, un regard en maçonnerie. Ce regard est à ciel ouvert, l'extrémité du textile est donc toujours exposée à la lumière. Notons que, depuis sa construction il y a quatre ans, aucun dépôt de particules solides ne s'est produit dans ce regard (malgré un débit de 1300 m³/an) ce qui prouve bien que l'eau coule claire. Signalons enfin que pendant six ans nous n'avons jamais observé le moindre suintement sur le parement aval de ce barrage, ce qui signifie que le drain a fonctionné correctement.

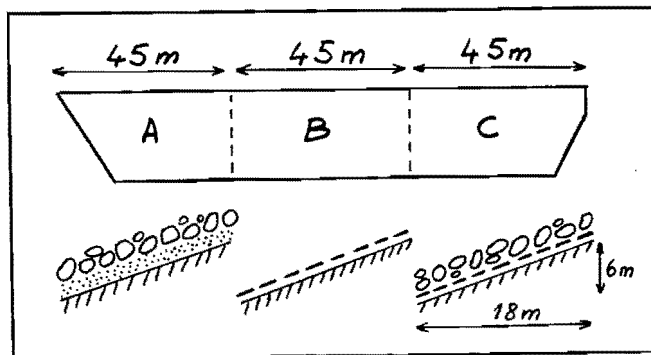
Fig. 3 - Partage de la pente amont du barrage en trois zones : (A) du côté rive gauche, 700 m², (B) au centre, 850 m², (C) du côté rive droite, 800 m². Seuls les 6 m supérieurs de la pente amont sont munis de protection

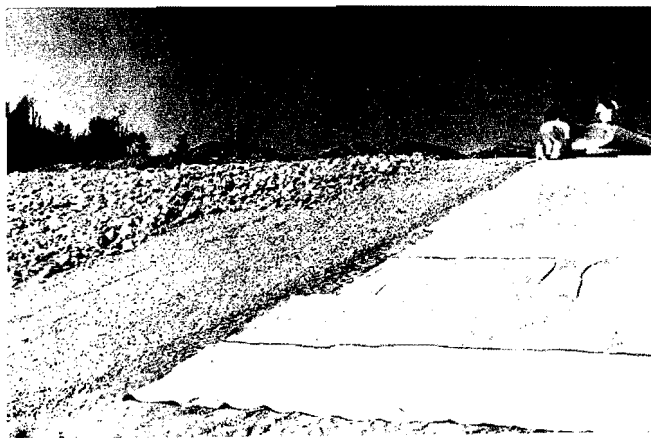
Fig. 4 - Vue des zones A et B de la protection amont pendant la construction. A gauche, zone A : blocs et graviers (qui ont été, ensuite, recouverts de blocs). A droite, zone B : nappe textile formée de lés cousus entre eux et clouée au sol

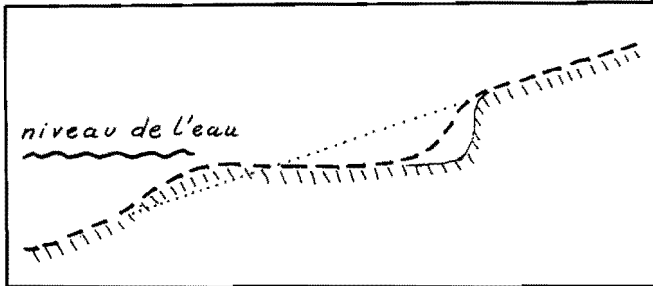
Les zones A et C se comportent parfaitement depuis six ans. En revanche la zone B a donné lieu à un incident au début de l'année 1972. Au niveau de la retenue, la berge a été érodée sous le textile par l'action des vagues et au-dessus elle a été ravinée par la pluie. La forme prise par la berge est illustrée par les figures 5 et 6.

Fig. 5 - Coupe de la pente amont dans la zone B après érosion par les vagues : forme plage-falaise

Cet incident, qui ne mettait nullement en péril la sécurité du barrage, montre qu'une nappe de textile seule ne peut pas fournir de protection efficace contre le battillage, ni même contre le ravinement (particulièrement en climat méditerranéen : fortes averses possibles sur terrain très sec). De plus, nous avons constaté un vieillissement du textile traduit par un changement de couleur et une résistance apparemment diminuée, ce qui sera confirmé par les essais faits en 1976 (§ II 2 b). Ce vieillissement s'explique par le fait que, dans la zone B, le textile est resté deux ans exposé aux intempéries.

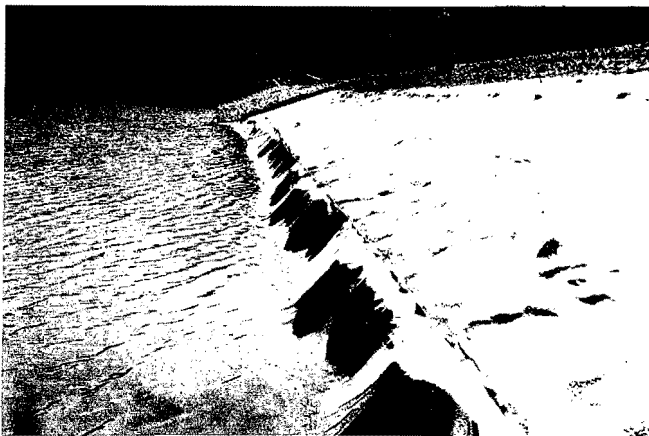
Fig. 6 - Aspect du textile dans la zone B, après érosion par les vagues. On voit au fond la zone A, intacte

La réparation a été faite en octobre 1972 : le textile a été découpé pour épouser la surface (Fig. 7) puis toute la zone B a été recouverte d'un nouveau textile du même type et de blocs analogues à ceux des autres zones. Depuis, l'ensemble de la protection se comporte parfaitement.

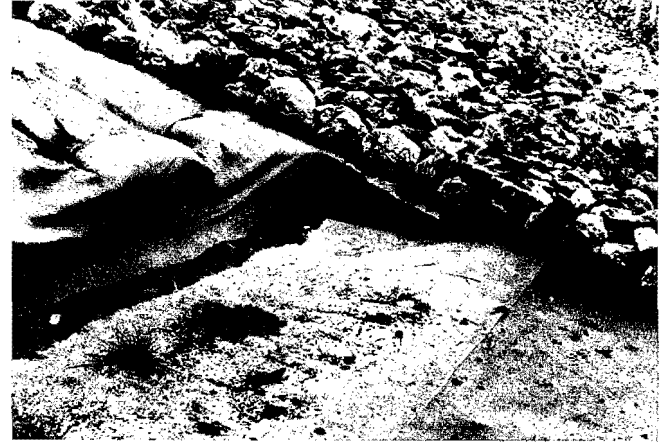
Fig. 7 - Réparation de la zone B. Le textile, découpé de manière à épouser la forme de la berge, a été ensuite recouvert d'une autre nappe de textile, puis de blocs. Au deuxième plan, on remarque le parfait comportement de la zone C

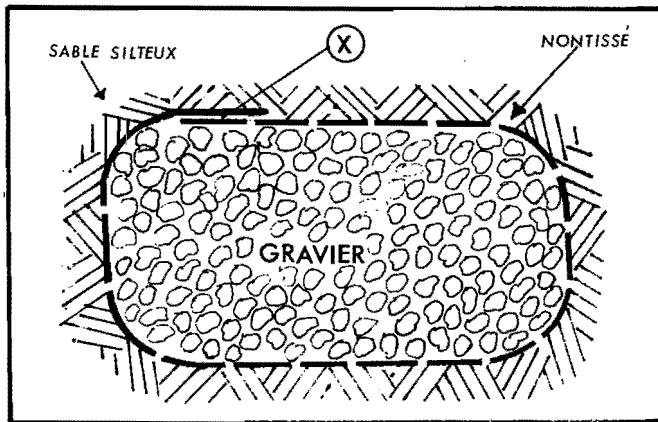
Les échantillons prélevés dans le regard, après six ans d'exposition à la lumière et en atmosphère très humide, étaient visiblement altérés alors que les échantillons prélevés à l'intérieur du barrage étaient dans un état impeccable (parfaitement propre au recouvrement des nappes, à leur interface : ⊗ sur Fig. 8). Ceci sera confirmé par les mesures de résistance à la traction.

Fig. 8 : Section du drain au niveau du prélèvement. Au point X propreté parfaite du textile

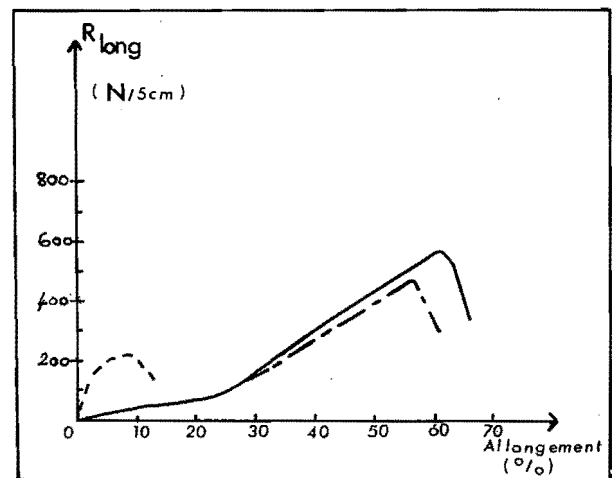
Essais de traction (Tableau 1): Les figures 9 et 10 donnent les courbes tension-allongement relatives à trois échantillons de textile "X" : (1) échantillon prélevé dans le regard, (2) échantillon prélevé dans le barrage autour du drain, (3) échantillon témoin de même type, fabriqué actuellement. On remarque que les courbes relatives à l'échantillon prélevé dans le barrage sont voisines des courbes témoin. Au contraire, la perte de résistance est très nette pour l'échantillon prélevé dans le regard après six ans d'exposition à la lumière. On notera la rigidité très forte de cet échantillon au début de l'essai et le faible allongement à la rupture (comportement fragile).

Fig. 9 - Essais de traction sur "X" - sens longitudinal

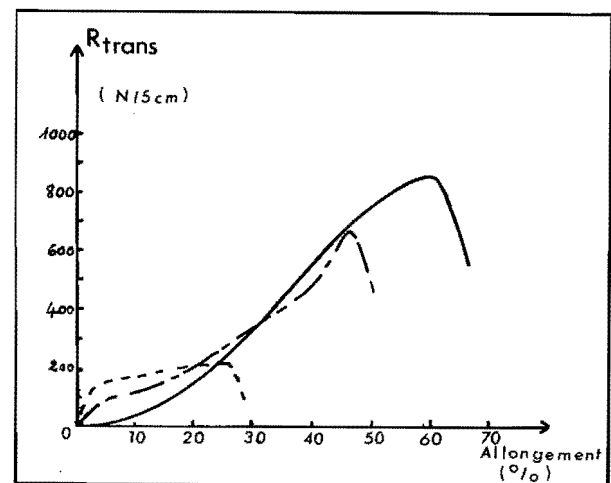
Fig. 10 - Essais de traction sur "X" - sens transversal (voir légende Fig. 9)

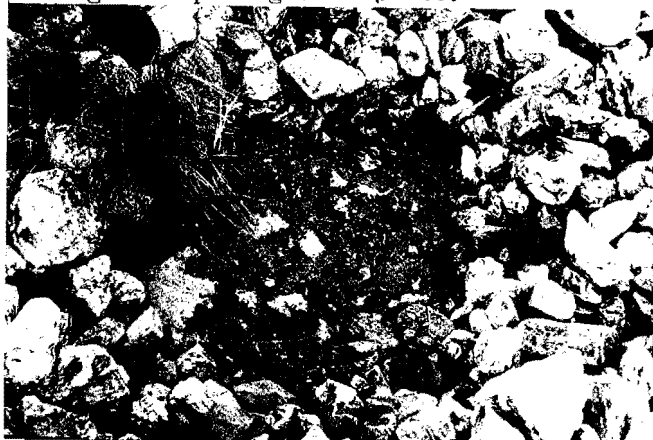
Dans la zone C nous avons constaté que, là où il est en contact avec les enrochements, le textile est parfaitement propre, dessus (Fig. 11) et dessous (Fig. 12) : la pression exercée par les blocs empêche le mouvement des particules de sol et l'on peut conclure que des dalles de béton plates seraient plus satisfaisantes de ce point de vue.

Fig. 11 - Parement amont : dégagement du textile sous enrochement ; remarquer la propreté du textile à l'emplacement des blocs

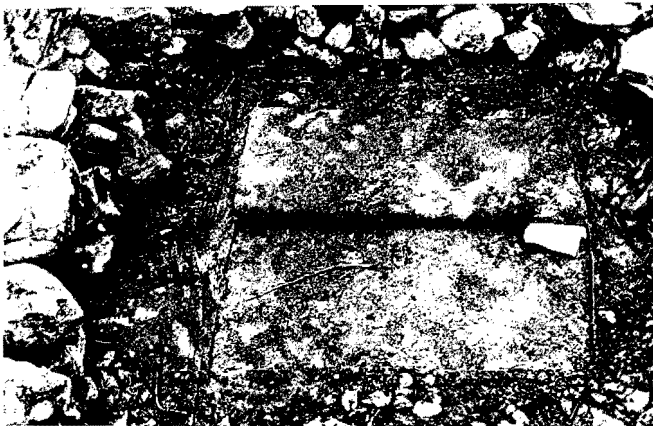
Fig. 12 - Textile de la figure 11 découpé et retourné

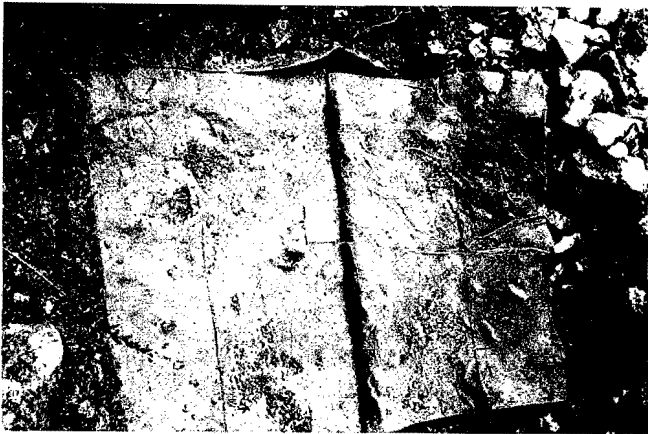
Les échantillons du textile qui, dans la zone B, était resté exposé deux ans en pleine lumière paraissent très altérés alors que ceux prélevés dans la zone C avaient un excellent aspect. Enfin, en plusieurs endroits, nous avons observé que des racines traversaient le textile non tissé en désorganisant les filaments (Fig. 13 et 14).

Fig. 13 - Parement amont : passage de racines à travers le textile non tissé
