Remblai armé avec un textile synthétique

Earth fill reinforced with synthetic fabric

Au début de 1971, A ROUEN sur l'Autoroute A. 15, un remblai en vraie grandeur armé avec un textile a été réalisé avec un matériau de qualités médiocres (sol sensible à l'eau, argileux et humide) sur un sol de fondation compressible (3 mètres de tourbe).

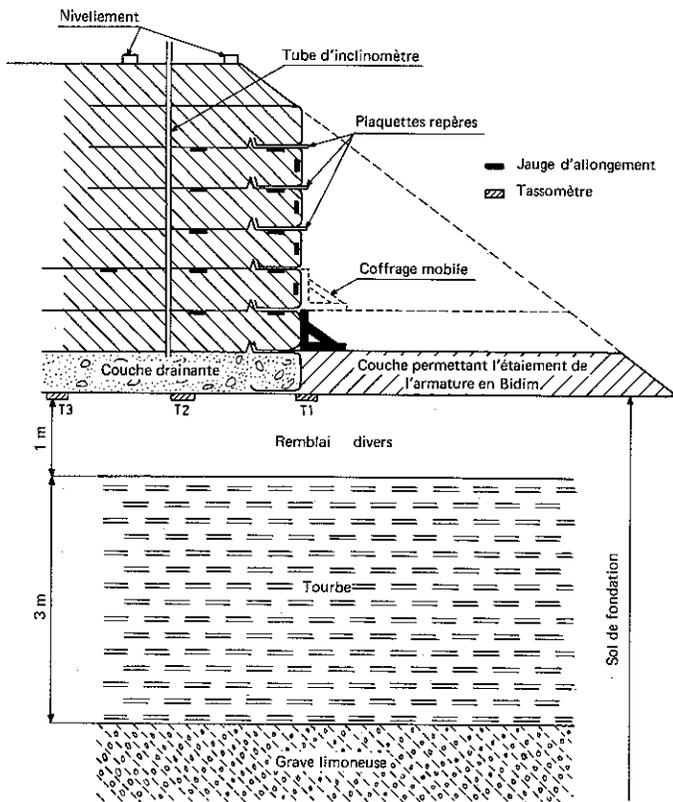
Fig. 6 - Schéma de mesure. Détail de construction avec talus provisoire et de disposition des appareils.

Le tassement total, au début du mois de Novembre de l'année 1971, soit huit mois après la deuxième phase, atteignait 110 cm. Le tassement à la même époque pour T1 est de 85 cm et pour T3 de 97 cm (Fig. 6).

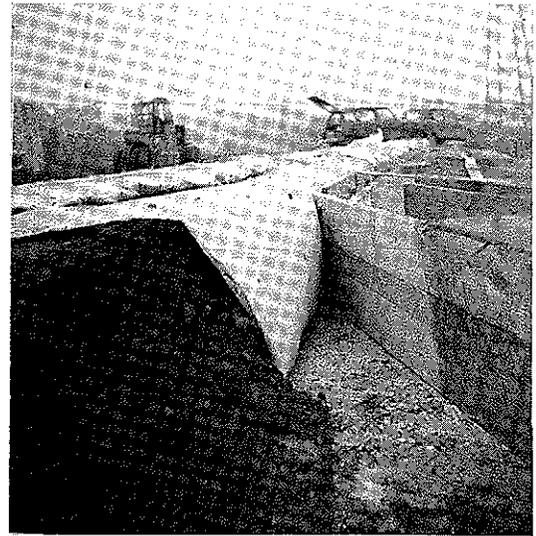
Fig. 7 - Décoffrage du deuxième élément. On remarque une surépaisseur de la couche et un défaut de compactage près du coffrage. Le matériau s'éboule en partie, mais il est retenu par le textile. On peut noter la pince réalisée sur la laize en attente pour permettre la couture de l'armature suivante.

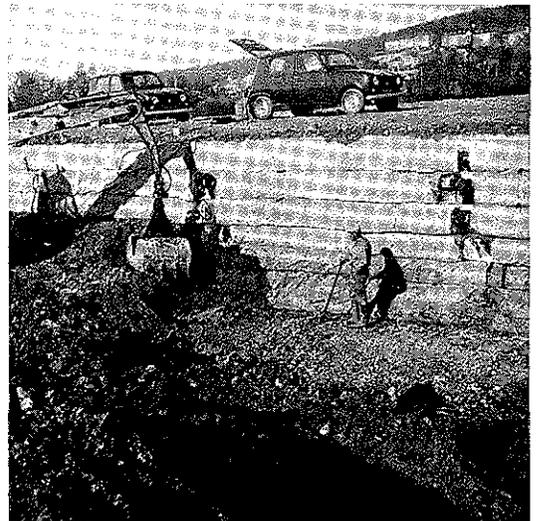
Fig. 8 - Découverte du mur. L'opération de déblaiement est effectuée à la pelle, puis à la main à partir de 50 cm du parement pour éviter de le dégrader.

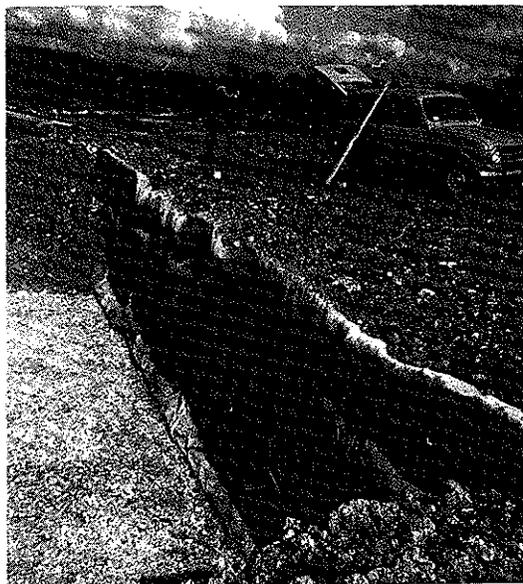
Fig. 9 - Vue générale du mur après le déblaiement (20 Avril 1971).

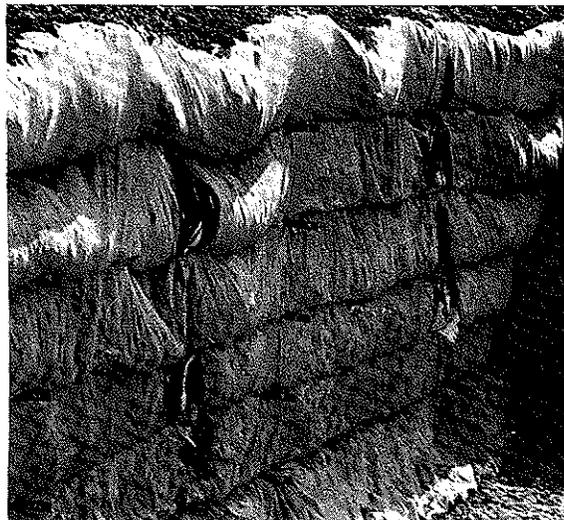
- La première série de mesures (31 Mars), soit 8 jours après le dégagement, met en évidence un déplacement de 6 mm en pied et de 15 à 25 mm en tête.

- La deuxième série donne des valeurs absolues plus faibles, mais il y a eu entre-temps des tassements différentiels importants du sol de fondation, le mur ayant eu tendance à basculer vers l'intérieur.

- La troisième série (31 Octobre) après le chargement donne des déplacements de l'ordre de 20 mm, malgré une reprise des tassements différentiels de l'ensemble du sol de fondation en profil en travers (25 cm pour 3 m de longueur).

On ne peut pas prendre en compte les valeurs absolues des déplacements horizontaux ainsi mesurées à cause, d'une part, des tassements différentiels du sol de fondation et, d'autre part, du basculement des éléments du parement. Cependant, on peut considérer qu'il y a eu des déplacements horizontaux de l'ordre de quelques centimètres. Ces valeurs sont d'ailleurs confirmées par les mesures effectuées avec l'inclinomètre.

Fig. 10 - Détail à la fin du déblaiement.

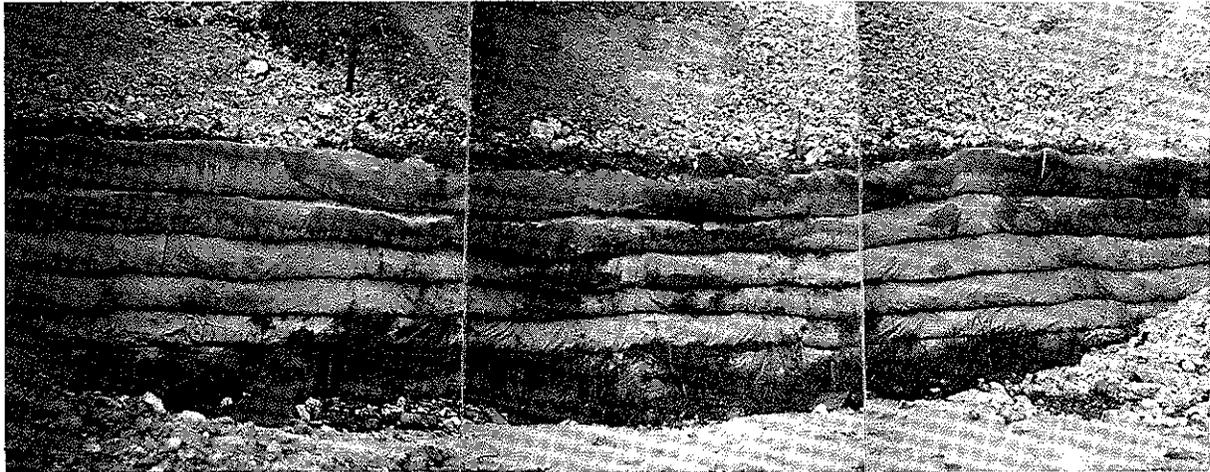
Troisième phase : Chargement du remblai par mise en oeuvre de matériau identique sur 4 m de hauteur réaligné avec un talus à pente 2/3 (Fig. 11).

Fig. 11 - Vue après le chargement de la partie supérieure (8 Novembre 1971).
