GUILLOUX A. et JAILLOUX J.-M.

Société La Terre Armée, France

Essai de rupture en vraie grandeur d'un mur en terre armée par corrosion accélérée**Full scale failure test on a reinforced earth wall by accelerated corrosion**

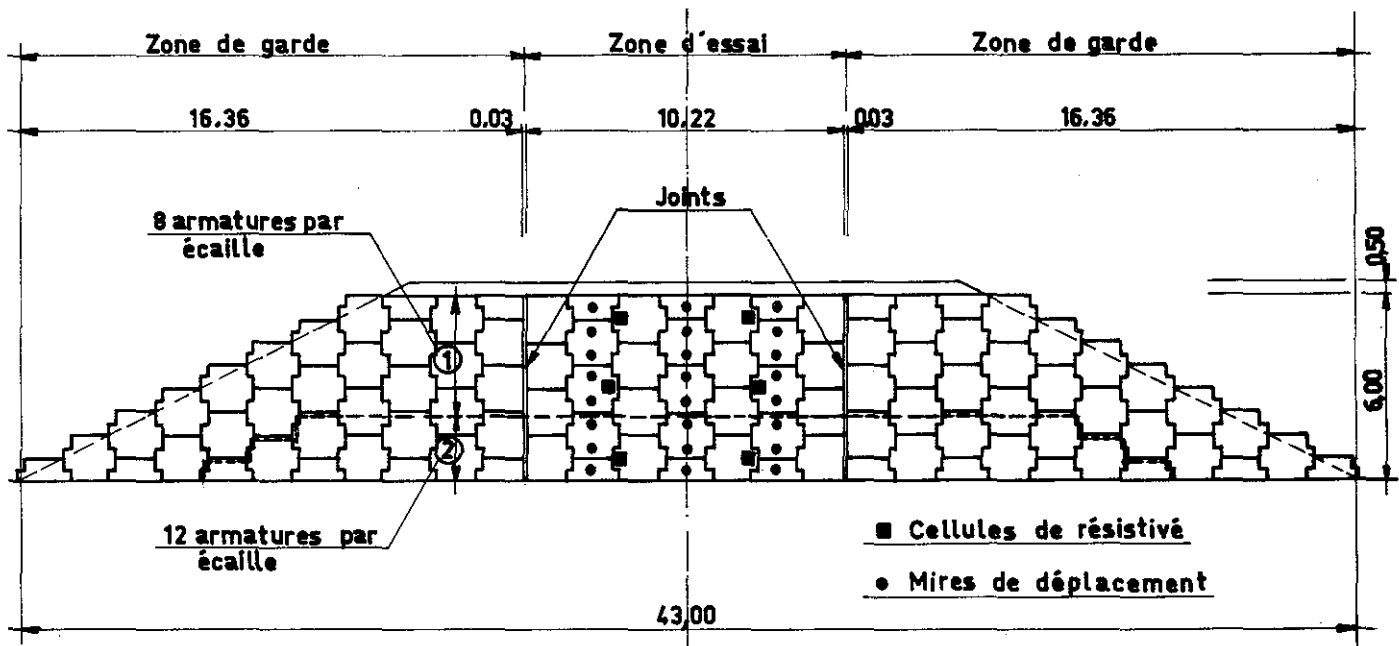
Fig. 1 : Vue en élévation du mur d'essai

La zone d'essai proprement dite, de hauteur de 6 m et de longueur 10,22 m est flanquée de deux murs de garde. Un joint est ménagé dans le parement entre la zone d'essai et les murs latéraux de façon à l'isoler mécaniquement lors de la rupture (voir fig. 1).

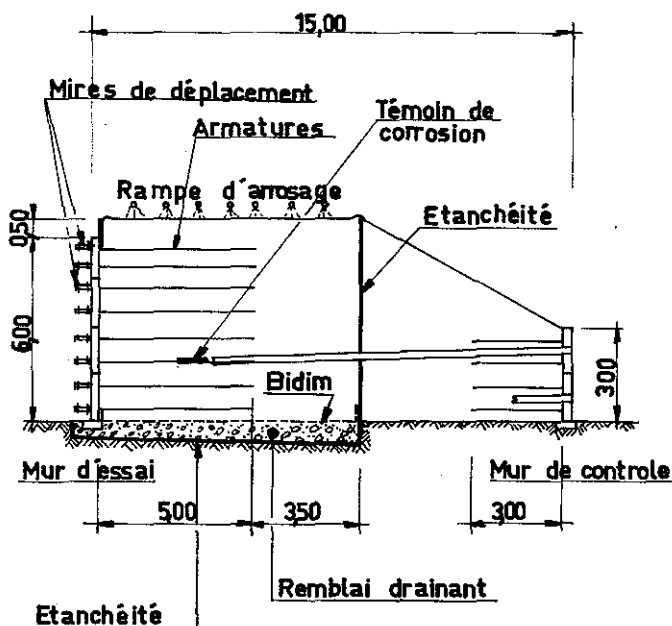
Fig. 2 : Coupe du mur d'essai

Toute la zone humide repose sur une couche drainante destinée à collecter la saumure au bas de l'ouvrage. En partie haute une couche de 0,50 m de remblai a été mise en place afin d'homogénéiser la teneur en eau aux premiers niveaux d'armatures (Fig. 2).

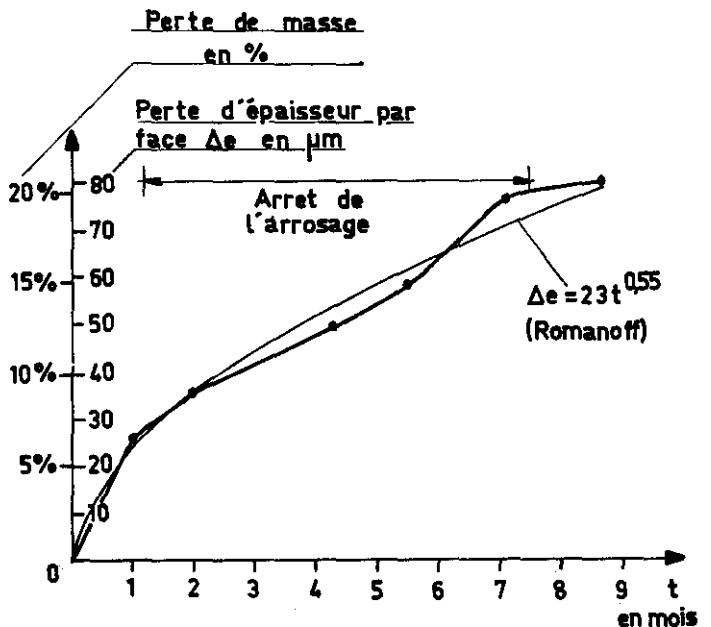
Fig. 3 : Evolution de la perte d'épaisseur des armatures

- les pertes d'épaisseur, déterminées à partir de la perte de masse en supposant la corrosion uniforme, atteignent 80 μm par face au moment de la rupture. La diminution du taux de corrosion est conforme à la loi de Romanoff $e = kt^n$ (ref.1), avec t en mois et n = 0,55. (Figure n°3).

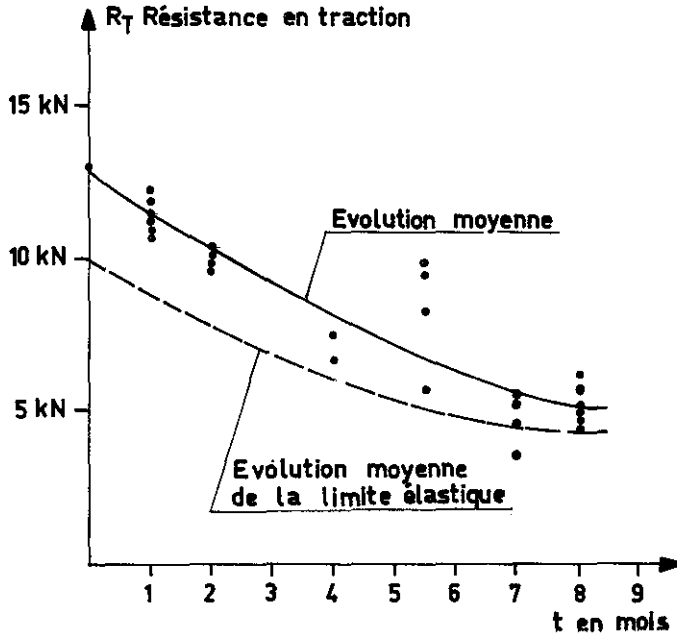
Fig. 4 : Evolution de la résistance des armatures

- les résistances des armatures, déterminées par des essais de traction mobilisés sur éprouvettes de 20 mm de largeur, diminuent, avec une légère atténuation, au cours du temps (figure n°4). La résistance finale de l'ordre de 5 kN est inférieure à la moitié de la résistance initiale. La limite élastique diminue également, mais plus lentement, et les deux valeurs se rejoignent au moment de la rupture.

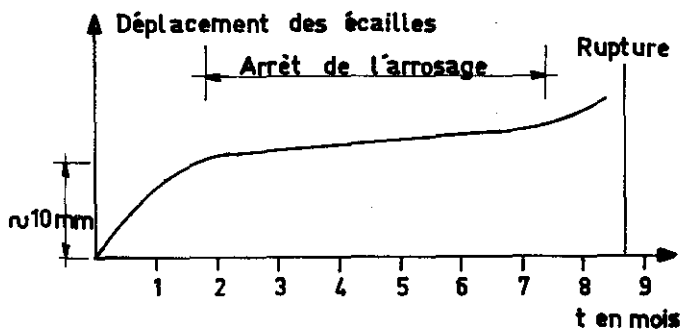
Fig. 5 : Evolution des déformations du parement

Toutes les courbes de déplacement des mirettes fixées aux écailles ont la même allure (figure n°5).

Les déplacements totaux sont restés assez faibles (de l'ordre de 20 mm), mais leur évolution est caractéristique. Le parement s'est assez rapidement déplacé vers l'avant au cours du premier arrosage, puis les déplacements ont peu évolué jusqu'à la reprise de l'arrosage. Depuis ce moment et jusqu'à la rupture, nous avons pu observer une accélération des déplacements, surtout à la mi-hauteur, signalant une rupture proche.

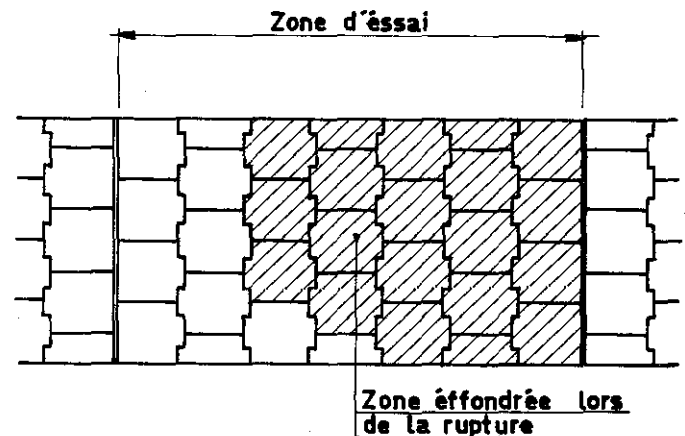
Fig. 6 : Vue du parement après rupture

La rupture a eu lieu approximativement 9 mois après le début de l'expérimentation. Elle a été relativement soudaine, sans que de grandes déformations, autres que celles mesurées une semaine auparavant sur les mirettes, ne se manifestent. Ce phénomène doit être attribué essentiellement à la faible épaisseur des armatures, leur conférant une importante fragilité.

La vue en élévation du mur après rupture montre qu'il a été détruit sur toute la hauteur et sur une largeur de plusieurs écailles (figure n°6). De plus, nous avons pu observer que la rupture s'est produite par glissement le long d'une surface, et non par basculement du parement, ainsi qu'en témoignent les écailles tombées, qui se présentent toutes avec la face extérieure dirigée vers le haut. Aucune armature n'a présenté de défaut d'adhérence.

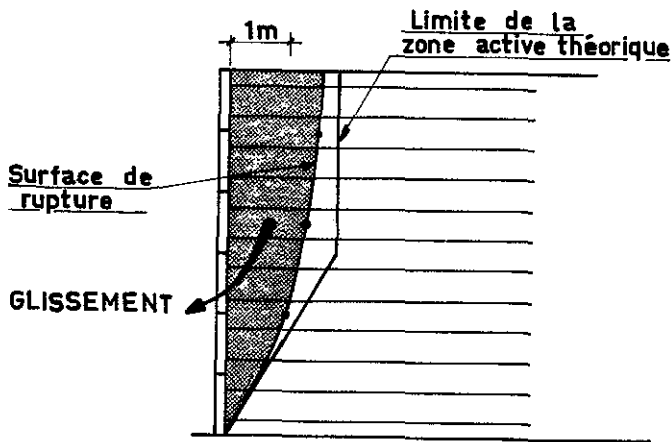
Fig. 7 : Localisation de la surface de rupture

La surface de rupture, qui est restée pratiquement verticale jusqu'à la démolition du mur, se situe entre 1 m et 1,5 m en arrière du parement (figure n°7). Il est à noter qu'elle se situe à l'intérieur de la zone active théorique, et qu'elle est voisine de la ligne des tractions maximales. Ce comportement observé est donc très proche du schéma théorique de calcul (réf. 2-4).

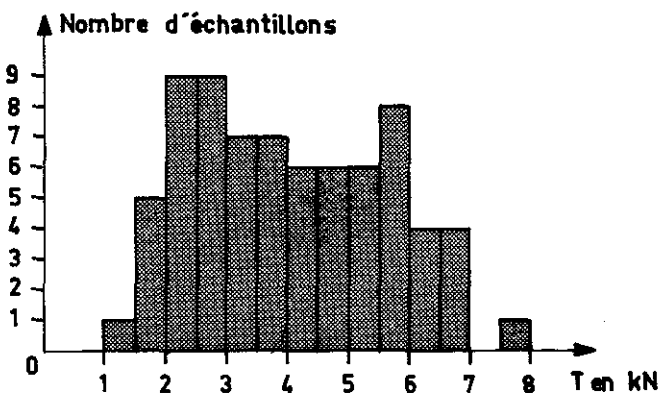
Fig. 8 : Histogramme des résistances à la rupture des armatures dans les zones les plus corrodées (N=73 échantillons)

Pour évaluer la résistance des armatures rompues, nous en avons prélevé 73 morceaux dans les zones les plus corrodées et nous avons réalisé des essais de traction sur ces échantillons, ce qui nous a permis d'établir un

histogramme des résistances à la rupture (figure n° 8).

La valeur moyenne observée, dans les zones les plus corrodées, est de l'ordre de 4,5 kN, c'est-à-dire du même ordre de grandeur que celle obtenue sur les témoins peu avant la rupture.

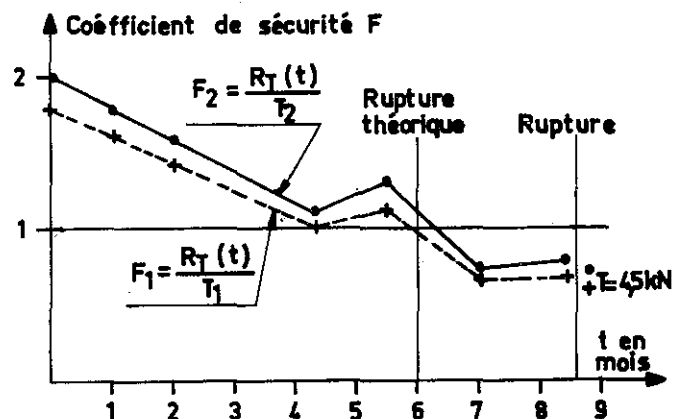
Fig. 9 : Evolution du coefficient de sécurité à la rupture

Nous avons porté sur la figure n° 9 l'évolution des coefficients de sécurité de l'ouvrage par rapport à la rupture :

Nous constatons que les deux méthodes surdimensionnent largement l'ouvrage vis-à-vis de la rupture ($F \approx 0,7$), mais que la nouvelle méthode est plus proche du comportement réel que la méthode classique.

Alors que la rupture aurait dû se produire aux environs de 6 mois ($F=1$), ainsi que cela était prévu, elle n'a eu lieu que 3 mois plus tard environ.
