## Essai de réparation d'un mur en terre armée ayant souffert une corrosion des armatures

### Test to repair a reinforced earth wall with corroded reinforcements

In this article, the authors analyse a test to repair a reinforced earth wall when internal stability was endangered due to corrosion of reinforcements.

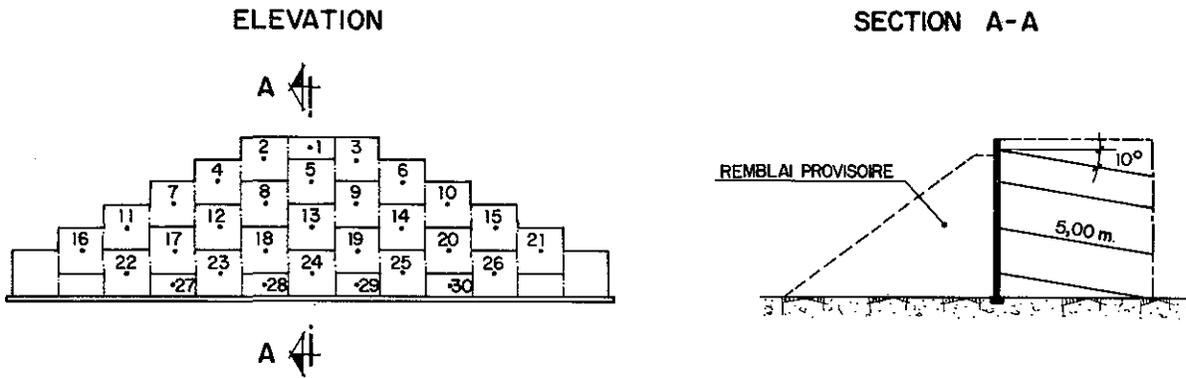
Figure N°1

- Boulons Nº 16 et 21 (figure 1)

Exceptionnellement et sur ces deux boulons prévus intentionnellement de 2,60 mètres de longueur, nous avons observé à partir de 18 tonnes un glissement du cylindre de mortier dans le terrain.

Nous avons mis en place au centre de chaque écaille un boulon passif injecté, d'une capacité équivalente à celle des armatures de ces écailles et de même longueur.

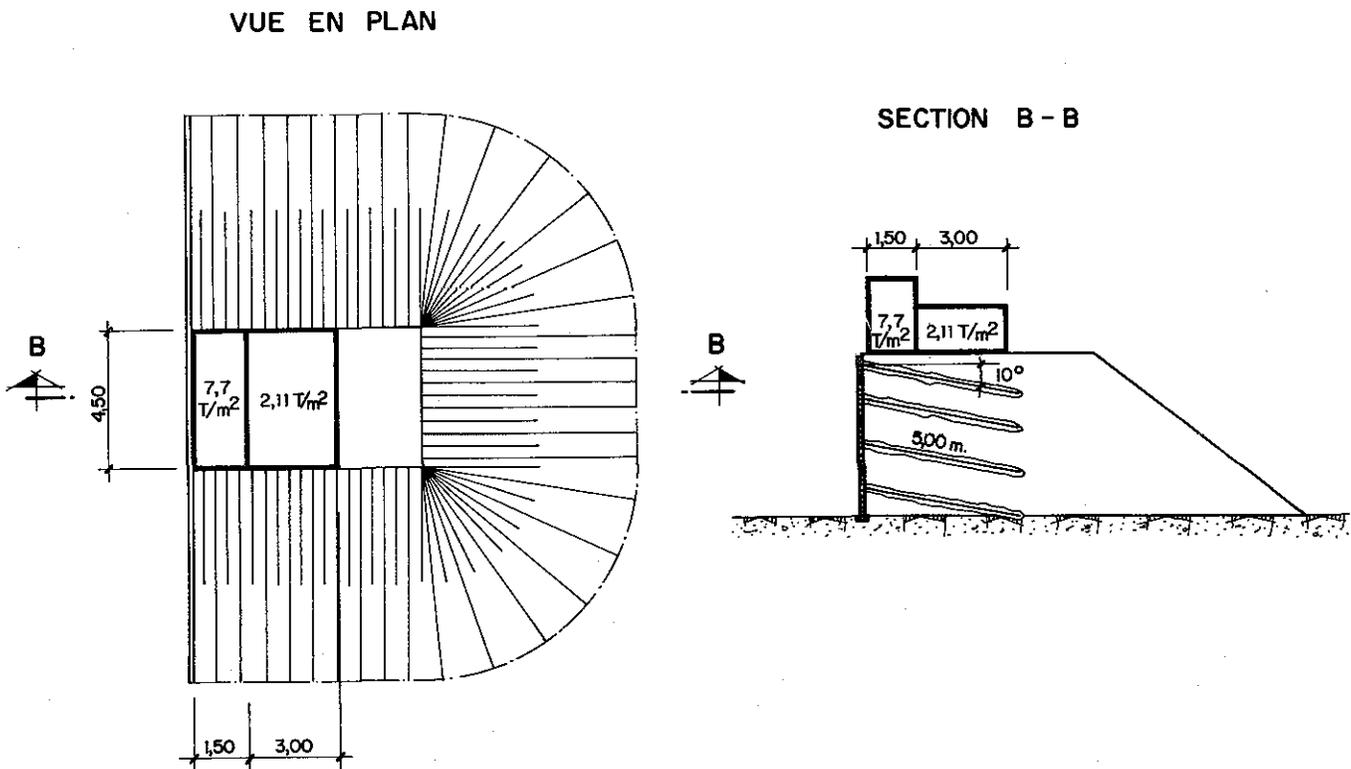
Figure N°2

a) A 10 cm de l'arrière des écailles et sur une largeur de 1,50 mètres, nous avons chargé le massif à 7,70 T/m<sup>2</sup>.

b) A l'arrière de cette zone et sur 3, - mètres de largeur, nous avons mis en place une charge de 2,11 T/m<sup>2</sup>.

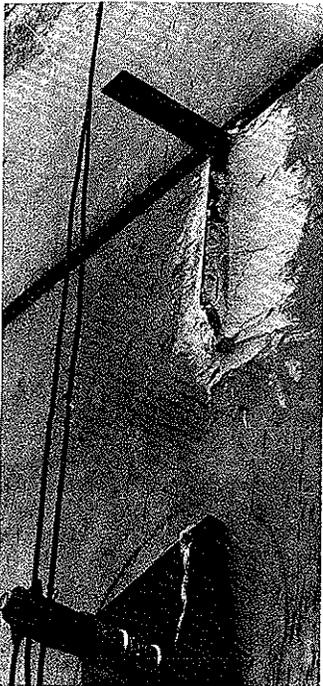
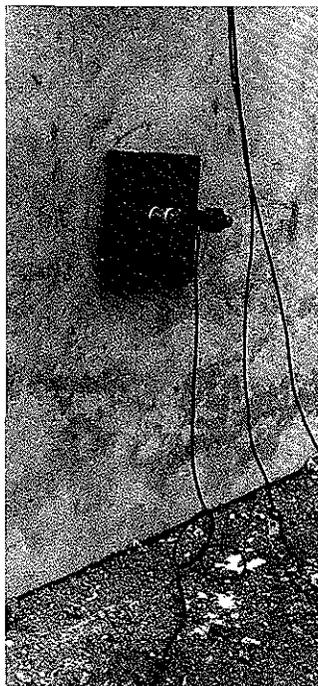
Afin de suivre les réactions des massifs nous avons disposé sur les écailles des angles nous permettant de mesurer à l'aide d'une nivelle très précise des déversements éventuels des écailles.

D'autre part sur les boulons 1 - 2 - 3 - 5 - 13 - 24, nous avons intercalé entre la plaque de repartition et l'écrou des pesons également très précis et sensibles nous permettant de mesurer les efforts éventuels des écailles sur les boulons.

Aucune de ces deux méthodes d'investigation ne nous ont permis d'apprécier soit des déplacements des écailles, soit des efforts de ces écailles sur les boulons.
