BREYER, G., Forschungsinstitut des Vereins der österreichischen Zementfabrikanten, Österreich

GEOTEXTILIEN ZUR ENTWÄSSERUNG DER BETONDECKENUNTERLAGE

GEOTEXTILES FOR DRAINAGE OF CONCRETE ROADS

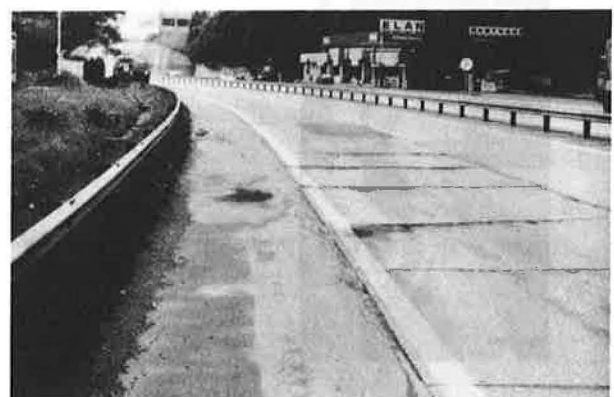
Bild 2: Stufenbildung am LKW-Fahrtstreifen

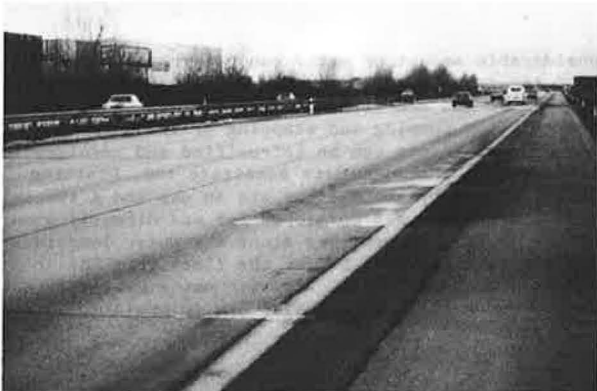
Bild 3: Wasserfahnen

Erstes Alarmzeichen einer mangelnden Entwässerung sind typische Wasserfahnen an den Querfugen (Bild 3). Hier wird noch Stunden oder Tage nach dem letzten Regen unter der Wirkung schwerer Radlasten Wasser aus den Fugen ausgepreßt.

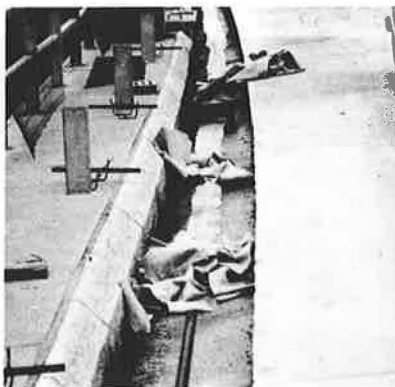
Bild 4: Seitliche Entwässerung zwischen den Einlaufschächten auf Brücken durch Drainagen mit Vliesabdeckung

Überall dort, wo der Wasserabfluß unter der Betondecke behindert wird, müssen geeignete Entwässerungsmaßnahmen getroffen werden. Als erstes wurden in Österreich im Brückenbau vliesumhüllte Drainageprofile zwischen den Einlaufschächten vorgesehen (Bild 4). Um das Wasser auch direkt unter den Fugen erfassen zu können, wurde in Zusammenarbeit mit einem österreichischen Kunststoffhersteller ein 8 mm hohes stabiles Flachprofil mit Vliesumhüllung entwickelt (Bild 5, linkes Profil). Das rechte Profil in Bild 5 zeigt ein vliesumhülltes geschlitztes Dreikantprofil für die Verlegung entlang des Betondeckenrandes.
