COLOMBIER, G., ASTESAN, A. and GOUACOLOU, H.
Laboratoire Régional des Ponts et Chaussées, Autun, France

Using a Geotextile to Prevent Shrinkage Crack of Rigid Pavements

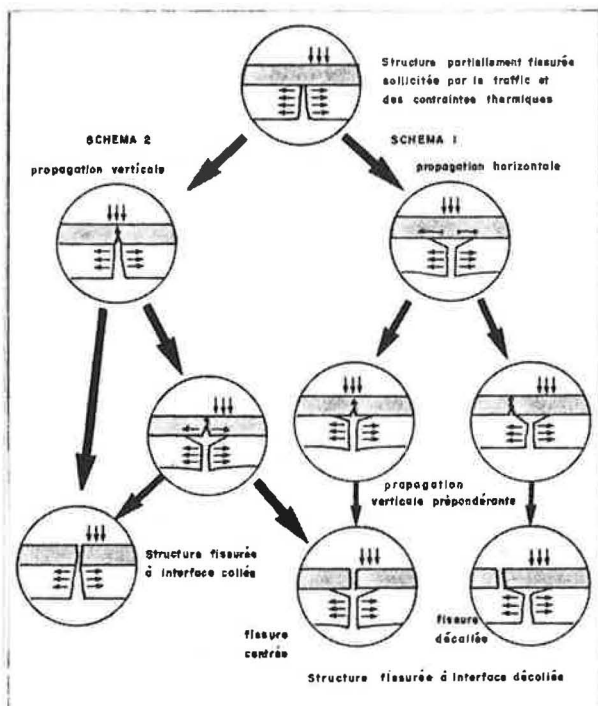
Le schéma de la figure 1 présente les divers cheminement rencontrés.

Le point de départ est la fissuration de la couche de base. Ensuite sous l'action conjuguée des sollicitations d'origine thermique et du trafic, la fissuration peut se développer soit directement vers la surface et aboutir à une structure fissurée avec interface collée, soit au niveau de l'interface. Il y a alors décollement des couches et un processus de fatigue par flexion de la couche de roulement au cours duquel prend naissance une nouvelle phase de propagation verticale.

Fig. 1 Mécanisme de fissuration d'une structure de chaussée : cheminement types.

Un tel scénario conduit à une structure fissurée avec destruction des liaisons à l'interface.

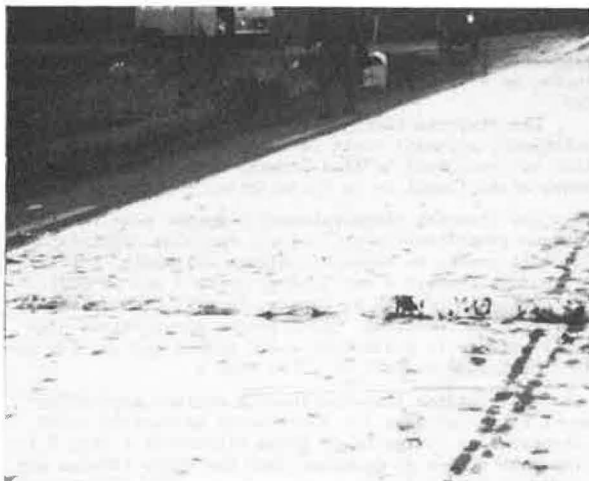
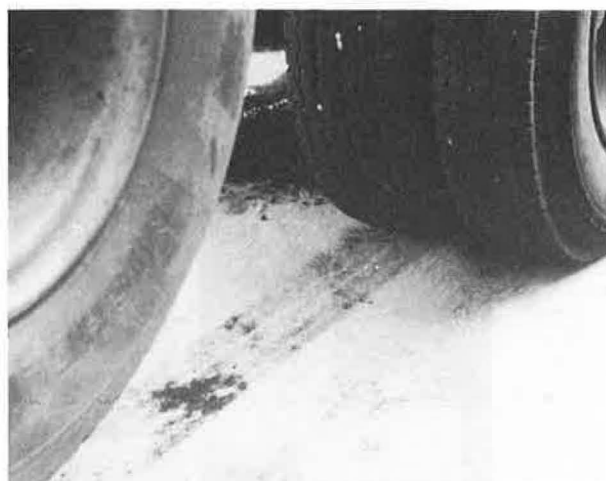
Dans tous les autres cas la réalisation du chantier n'a pas posé de problèmes particuliers et la circulation s'est faite sans incident sur le géotextile.(Fig. 3)

La mise en oeuvre manuelle du géotextile (les expérimentations étant trop restreintes pour justifier un matériel spécialisé) a quelquefois provoqué une insuffisance de la mise en tension de la nappe de géotextile : difficultés de guidage, tendance à la formation de plis entraînant la réalisation de joints avec recouvrement après découpe (figure 2). Il faut rappeler que les chantiers réalisés sont des chantiers de renforcement sans interruption de la circulation.

Le géotextile a été mis en place après répandage sur la chaussée d'une couche d'émulsion (de l'ordre de 1,2 à 1,4 kg/m² d'émulsion à 60 % de bitume pour un géotextile de 210 g/m². Pour une partie du chantier de la RN 4, le dosage a été porté à 1,8 kg/m² d'émulsion. Dans ce cas le liant a traversé le matériau sous la pression des pneumatiques des camions approvisionnant le chantier. Ceci a provoqué un collage de la nappe aux pneumatiques qui a été réduit par le jet de pelletées d'enrobé dans les traces du véhicule.
