Refuerzo de la subrasante con geotextil tejido drenante en la repavimentación del circuito de la UDLAP

R. Reyes-Ramírez, Universidad de las Américas Puebla, Puebla, México

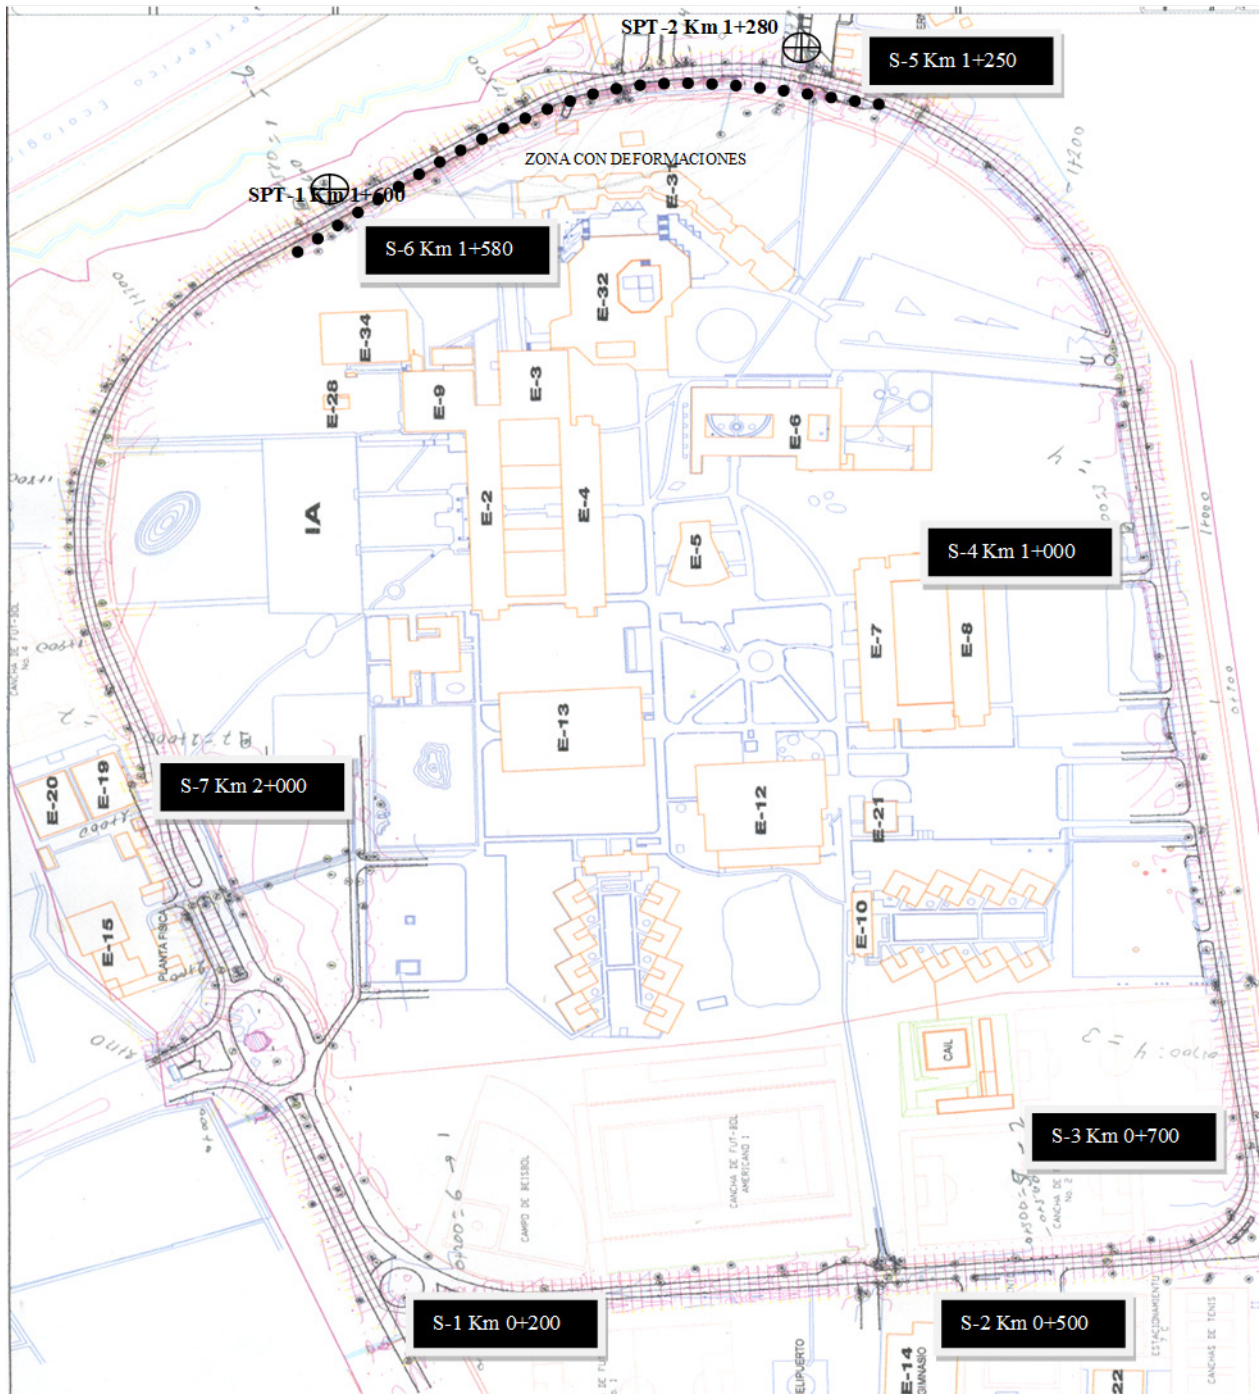
Figure 3. Distribución de los sondeos a cielo abierto (PCA) y sondeos SPT.

Los resultados obtenidos en los ensayos realizados en las muestras obtenidas en los 8 sondeos superficiales en la zona regular del circuito, que va del km 0+000 al km 1+300 y del km 1+600 al km 2+170, arrojaron los siguientes resultados:

El terreno natural está constituido por suelos que se clasifican como arenas arcillosas (SC), con VRS estándar saturado de 18% a 23%, Límite Líquido de 32.0% a 37.0%, e Índice Plástico de 9.0 a 12.0%, materiales que en la gran mayoría de los casos cumplen con los parámetros de calidad para capa subrasante, probablemente con un tratamiento de estabilización pueda utilizarse como subrasante.

La capa de subrasante tiene un espesor es de 0.08 a 0.32 m, VRS saturados al 100% que varía de 20 a 22%, expansiones de 0.4 a 0.5 %, clasificado el material como arenas arcillosas de baja plasticidad (SC); con estos resultados podemos deducir que este material encontrado es aceptable para su empleo en esta capa.

La capa de base hidráulica tiene un espesor de 0.05 a 0.17 m, VRS saturados al 100% que varía de 62 a 64%, expansiones de 0.2 %, clasificado el material como gravas arcillosas de baja plasticidad (GC), en todas las muestras analizadas de esta capa la granulometría que presenta no es la adecuada debido a que los tamaños no son uniformes; es decir que contienen exceso de finos, además la plasticidad y el desgaste de los ángeles son excesivos, el equivalente de arena es escaso, por lo que necesariamente deberá ser sustituido por material de banco ya que no cumple con los requisitos de calidad exigidos por la normativa.
