HAVARD, H., Laboratoire Régional Equipement, Les Ponts de Cé, France

## ENGAZONNEMENT DE GEOTEXTILE POUR LA LUTTE CONTRE L'EROSION

### GEOTEXTILE SEEDING FOR EROSION CONTROL

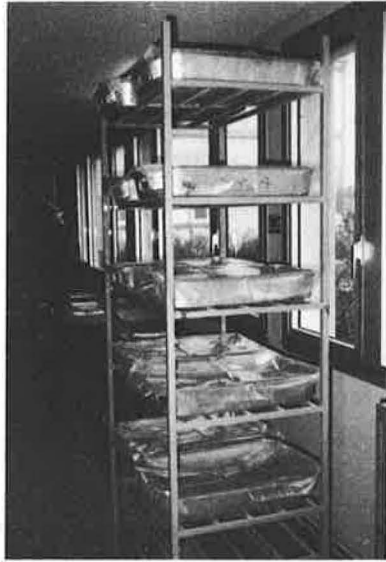
PHOTO 1 : Stockage des bacs engazonnés recouverts d'un film plastique dans une pièce chauffée devant une fenêtre. Mise en place le 6.1.84.

Le semis a été effectué le 6 Janvier 1984 sur plusieurs échantillons de géotextiles préalablement saturés en eau et posés sur du sable de Loire très propre (sable grossier 0/4 mm avec moins de 5 % d'éléments inférieurs à 80  $\mu$ ) quasiment stérile. Le sable de Loire était déposé sec sur une épaisseur d'environ 2-3 cm dans le fond d'un bac 560 x 360 mm (LxB) en aluminium (cf. photo 1). Le sable était surmonté de l'échantillon de géotextile saturé et ensemencé. Sur le bac était posé un film plastique translucide non hermétique destiné à lutter contre l'évaporation. Le bac était entreposé dans une salle de laboratoire de température à peu près constante (18 à 20°C) et devant une fenêtre.

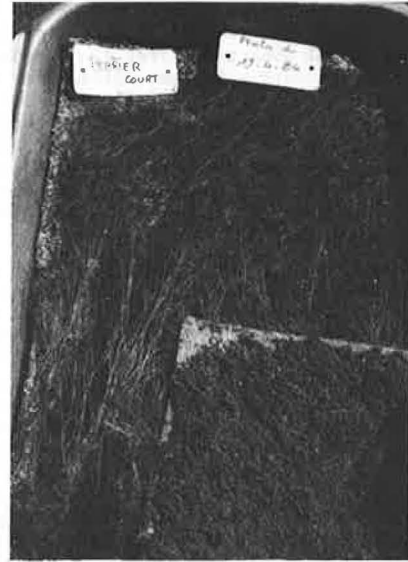
PHOTO 4 : Le 13.4.84, un coin de nappe engazonnée est replié. Noter l'importance du sable piégé par les racines

A partir du 30 Mars 1984, le film plastique fut retiré et le géotextile soumis à l'évaporation assez importante développée dans la pièce chauffée. L'expérience fut interrompue le 13 Avril 1984. Le gazon était desséché mais les racines avaient très largement pénétrées dans le sable qui se trouva de ce fait piégé dans les racines (cf. photo 4) au point que la nappe pratiquement sèche se trouvait peser 2,7 kg pour 0,2 m<sup>2</sup> de surface avec la végétation et surtout le sable prisonnier des racines sur 2 à 3 cm de longueur. Les racines se développaient initialement à travers le géotextile puis très rapidement dans le sable. On peut considérer que la nappe était très bien ancrée dans le sable au bout d'un mois environ après le semis.

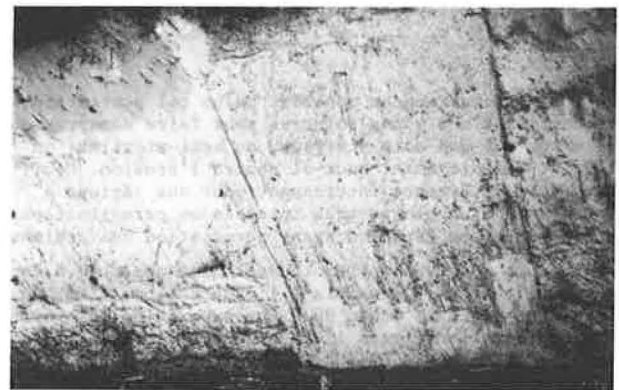
PHOTO 5 : Le 4.4.85, la couverture de gazon est très chétive et à peine visible sur la photo. Le géotextile commence à se détériorer en tête.

Une première nappe d'environ 4 m<sup>2</sup> fut mise en place au MANS sur un talus raide ( $\beta \approx 50^\circ$ ) de sable propre 0/2 mm sur lequel deux tentatives d'engazonnement classique à l'hydroseeder s'étaient soldées par des échecs complets. Ce talus est aspecté vers l'Ouest. Cette expérience mise en place le 13 Septembre 1984 a permis un début de levée de gazon qui n'a pu se maintenir. Une tentative de régénération faite en Avril 1985 avec nouveau semis et engrais n'a pas eu plus de succès. La photo 5 montre cette planche avant régénération en Avril 1985 (le gazon est très peu développé).

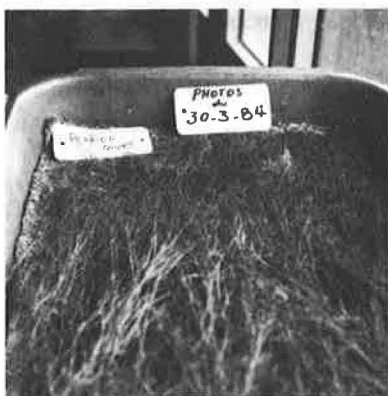
PHOTO 3 : Le 30.3.84, aucun arrosage depuis le 6.1.84. L'engazonnement est encore efficace, mais le gazon sèche.

Dix jours après semis, une levée importante fut observée sur les géotextiles engazonnés normalement (cf. photo 2). Cette expérience fut poursuivie telle quelle jusqu'au 30 Mars 1984 sans aucun arrosage entre le semis et cette date. La photo 3 témoigne d'une qualité d'enherbement très satisfaisante à cette date.

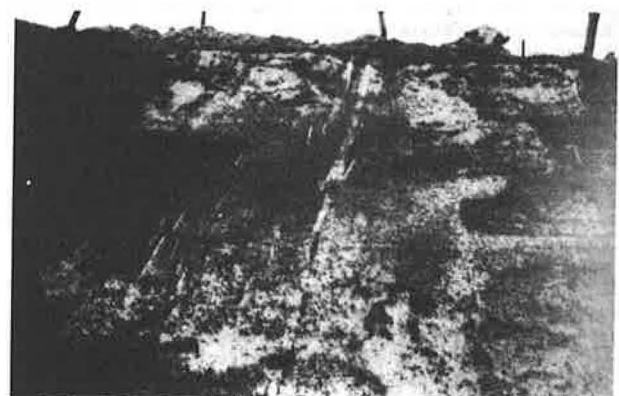
PHOTO 6 : Le 4.4.85, planche exposée à l'Est. Le gazon est chétif. De part et d'autre, la planche est encadrée par un revêtement de terre végétale.

Une seconde nappe d'environ 10 m<sup>2</sup> fut mise en place dans la même région sur un sable identique à celui de l'expérience précédente (sable très sensible au ravinement et presque stérile). Le talus était cette fois orienté vers l'Est avec une pente de  $\beta = 30^\circ$ . Une levée assez sensible fut constatée assez rapidement sur le géotextile. Le talus engazonné également le 13 Septembre 1984 fut visité le 4 Avril 1985. La photo 6 montre un gazon médiocre et trop sec. Le talus fut régénéré avec nouveau semis et cette fois fertilisation. Une nouvelle visite le 28 Août 1985 (cf. photo 7) montre une couverture satisfaisante (environ 20 % de surface sans gazon) sur un tel talus. La photo 8, prise à la même date, montre des glissements de terre végétale mise en revêtement sur ces talus peu fertiles et érodables à la même époque que notre expérience qui a, elle, très bien maintenu le talus.

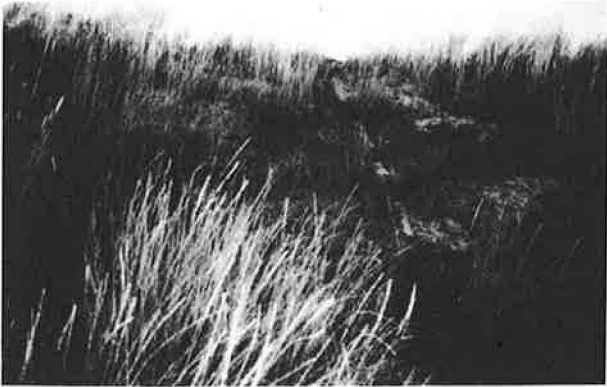
PHOTO 7 : Le 28.8.85, couverture végétale satisfaisante sur géotextile. Environ 20 % de zones non enherbées.

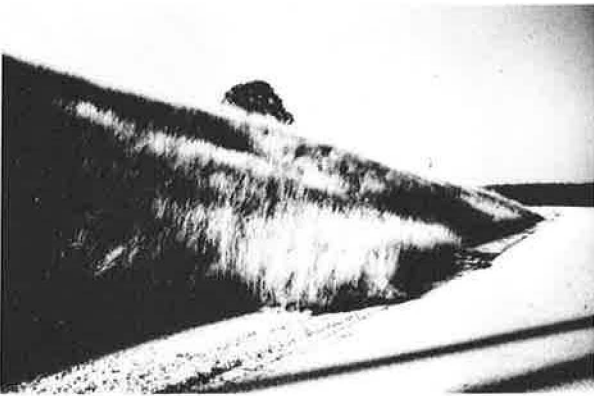
PHOTO 8 : La terre végétale mise en revêtement s'est bien végétalisée mais ne s'est pas solidarisée avec le talus et a glissé.
