**BOGOSSIAN F. et LIMA S.A.**

**RODRIGUES L.F.V.**

## **Un exemple brésilien d'application de la terre armée sur sols compressibles à faible résistance**

### **A Brazilian example of the application of reinforced earth founded on low strength compressible soils**

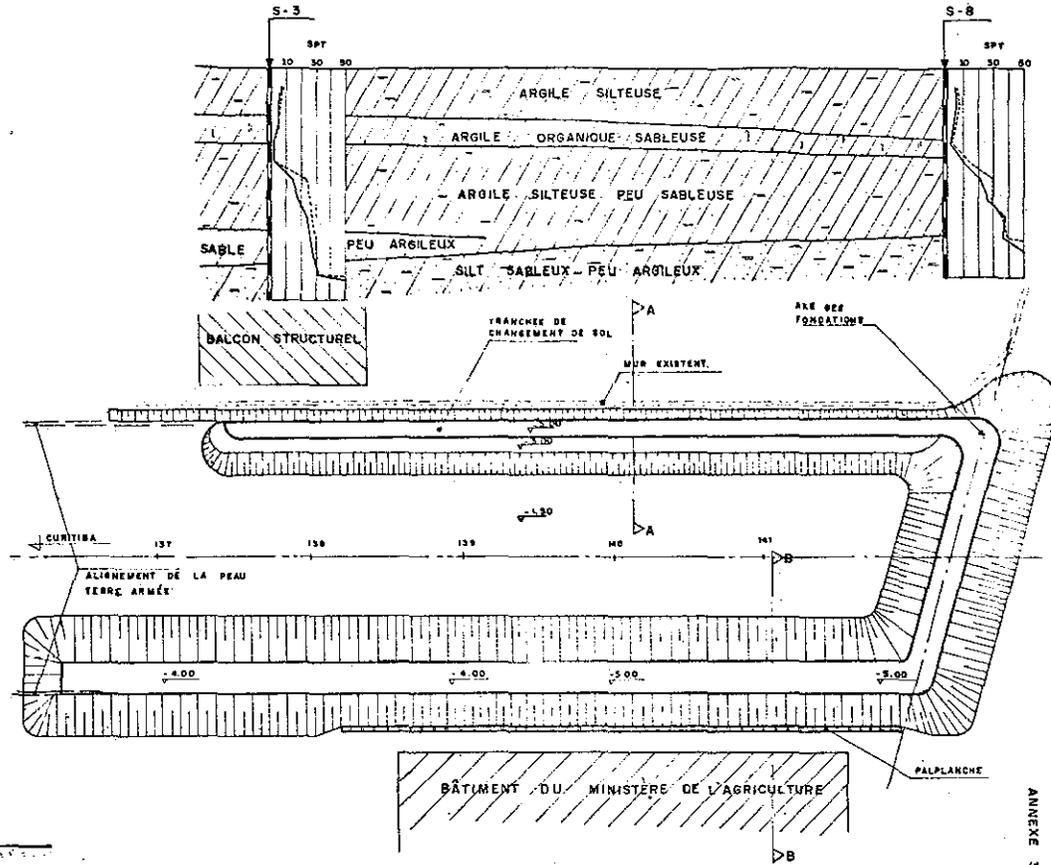
ANNEXE 1

CARTE DE LOCALISATION.  
ESC. 1:500

L'annexe 1 montre le schéma géométrique de l'ouvrage consistant en deux culées nommées Curitiba et São José dos Pinhais, de 36m de large au total et de 9m de haut au maximum, les conditions de voisinage les plus délicates affectant la culée Curitiba du fait d'un dépôt en maçonnerie, propriété du Ministère Public, d'un côté, et du terrain de sports d'un club local, y compris des jardins de 15m de haut.

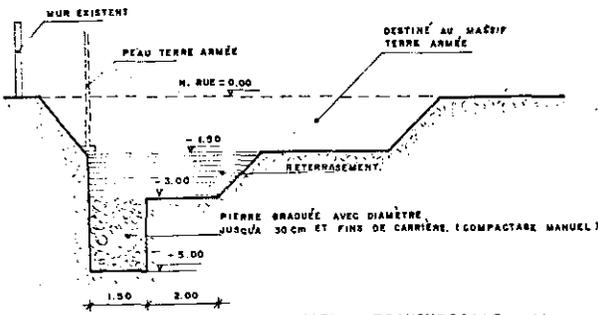
SECTION TRANSVERSALE - AA.

EAU TERRE ARMÉE

On a opté pour recommander l'exécution de tranchées de substitution du sol en bordure du massif le long de l'alignement des écaillles, à savoir dans les zones critiques en ce qui concerne la rupture générale du massif. Le noyau de la bande d'implantation du massif, malgré les problèmes localisés au début de l'exécution du remblai, aurait un sol de fondation latéralement confiné par du matériau de bonne qualité (provenant de la substitution aux bords), qui lui conférerait une résistance passive élevée aux éventuelles sollicitations de la région centrale.
